# Die Restaurierung von „Röde Orm“

Röde Orm (Internationale Drachen-Klasse) wurde im Jahre 1956 von der schwedischen Bootswerft Arvika Batvari in Mahagoni auf Eiche für Herrn Ake Eriksson, Vänersborg, gebaut. In den 60ern und 70ern wurde er von mehreren Besitzern im Großraum Stockholm gesegelt. 1980 kehrte er dann an seinen Geburtsort Vänersborg zurück. Der damalige Besitzer ließ ihn umfangreich restaurieren. Die Kielbolzen und einige Teile der Rumpfes wurden ersetzt und das Deck wurde mit Teak belegt. Dann übernahm mein Vorbesitzer den Drachen, der ihn 1987 gemäß den aktuellen Klassenregeln (Mast, Baum, stehendes Gut) nach einer Vorlage der Werft Borresen modifizierte.

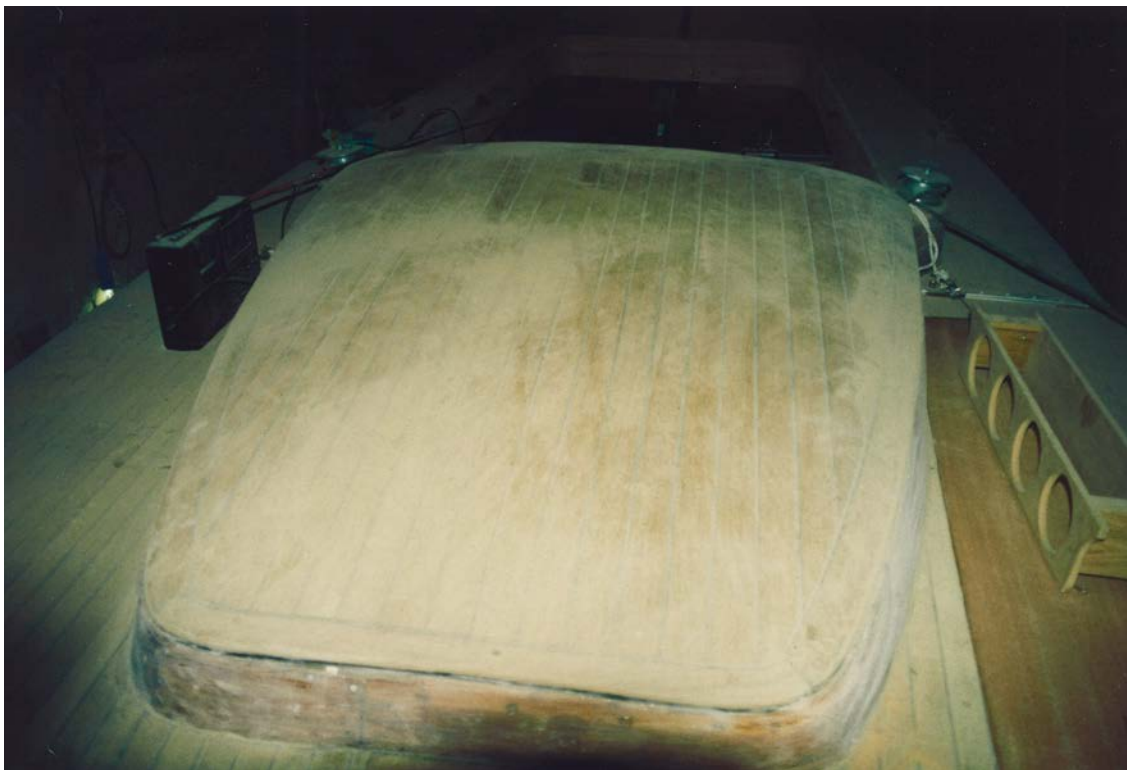
Das Deck des Kajütaufbaus war nicht mehr zu retten. Es war noch mit Leinen belegt, das jedoch weitgehend verrottet war. Passend zum Schiffsdeck wurde daher das Kajütdeck durch die Bootswerft Rolf Wefers, Netetal mit Teak belegt.

**Bild 2:** Das neu mit Teak belegte Deck nach dem Schleifen

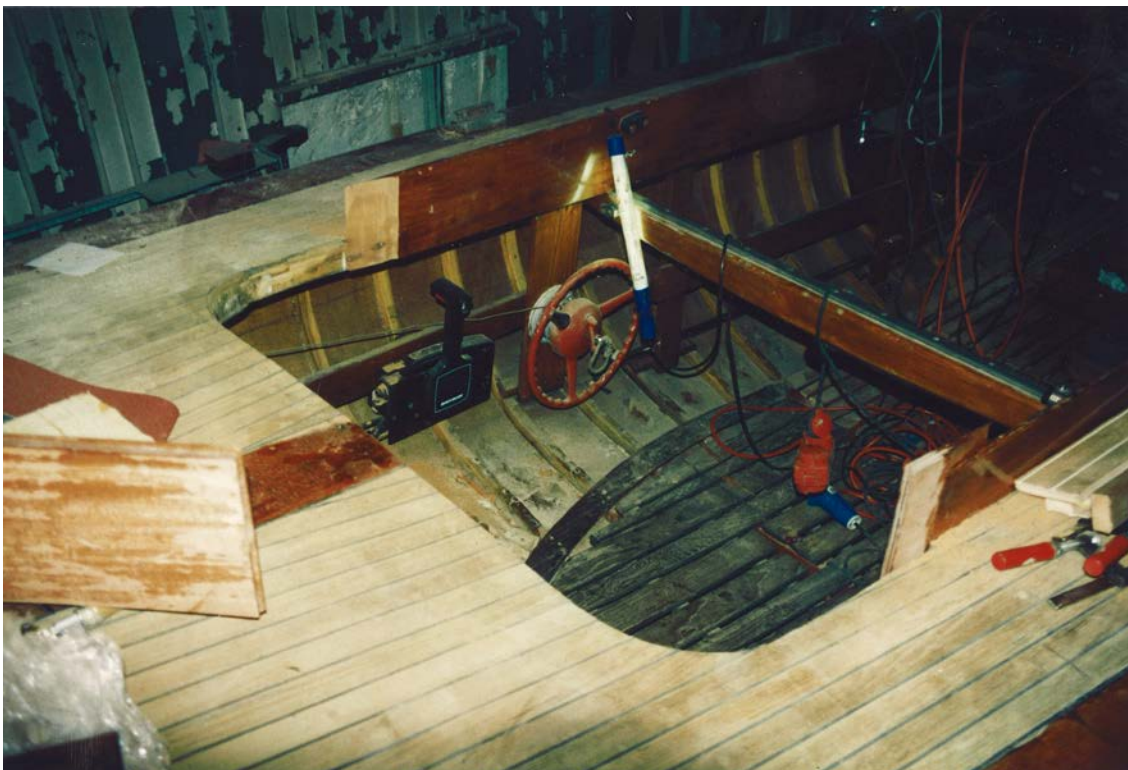
Besonders schlimm sah das Süllbord des Cockpits aus, dessen hintere Rundung verrottet war.

**Bild 3: Das hintere Süllbord (verrottet) ist ausgebaut**

Es wurde entschieden, das Ersatzstück des Süllbords aus mehreren Lagen von geschältem Mahagoni-Furnier mit einer Lagenstärke von ca. 1,5 mm aufzubauen.

Mit der Chinasäge wurde daher der verrottete Teil des Süllbords an den Seiten abgesägt und der Rest ausgebaut.

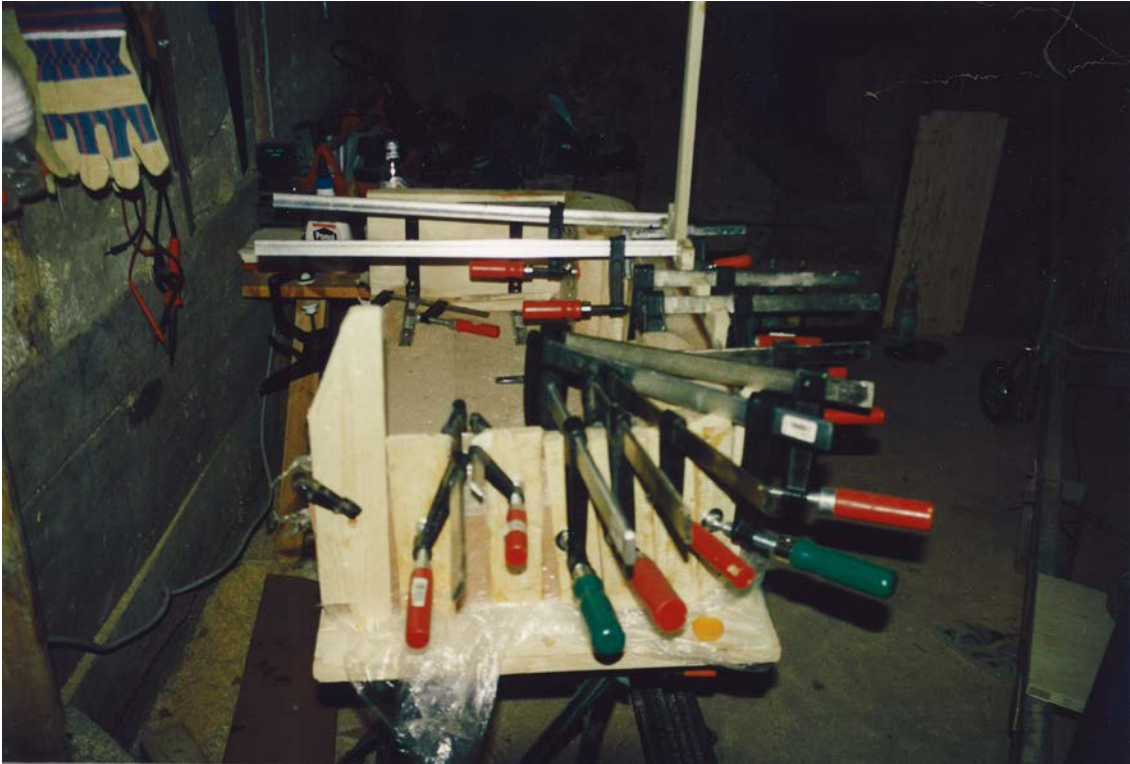
**Bild 4: Neubau des hinteren Teils des Süllbords**

Der ausgebaute Rest diente als Muster für die Rekonstruktion. Aus Tannenholz wurde dazu ein Klotz angefertigt, der eine Innen-Negativform des ursprünglichen Süllbords darstellte. Die Rundungen des Musterklotzes wurden etwas stärker ausgeführt (kleinerer Radius), als im Original, um die spätere Rückbiegung nach Verleimen des Ersatzstückes auszugleichen.

Dann wurde Lage um Lage des Schäl furniers um die Form herumgebogen und auf die Vorlage aufgeleimt, bis die ursprüngliche Stärke von ca. 15 mm erreicht war.

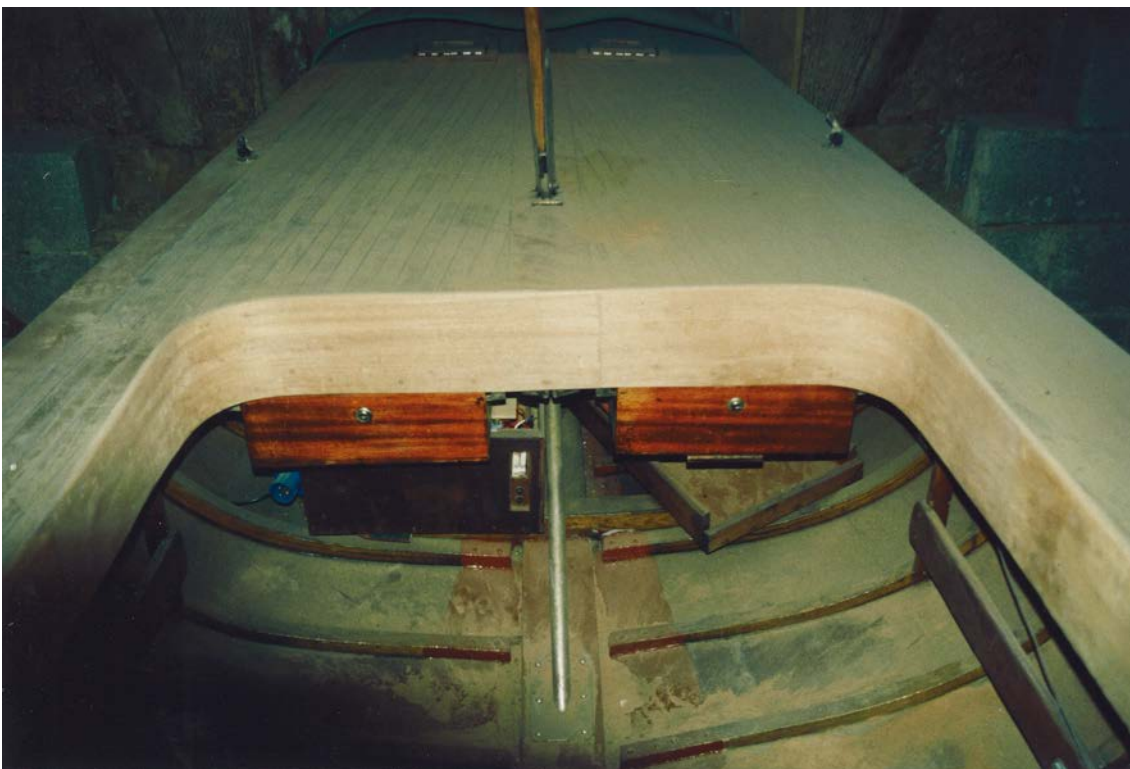
**Bild 5: Hinterer Teil des Süllbords eingebaut und beigeschliffen**

Das fertige Bauteil wurde dann an den Rest des Süllbords angeschäftet und beigeschliffen.

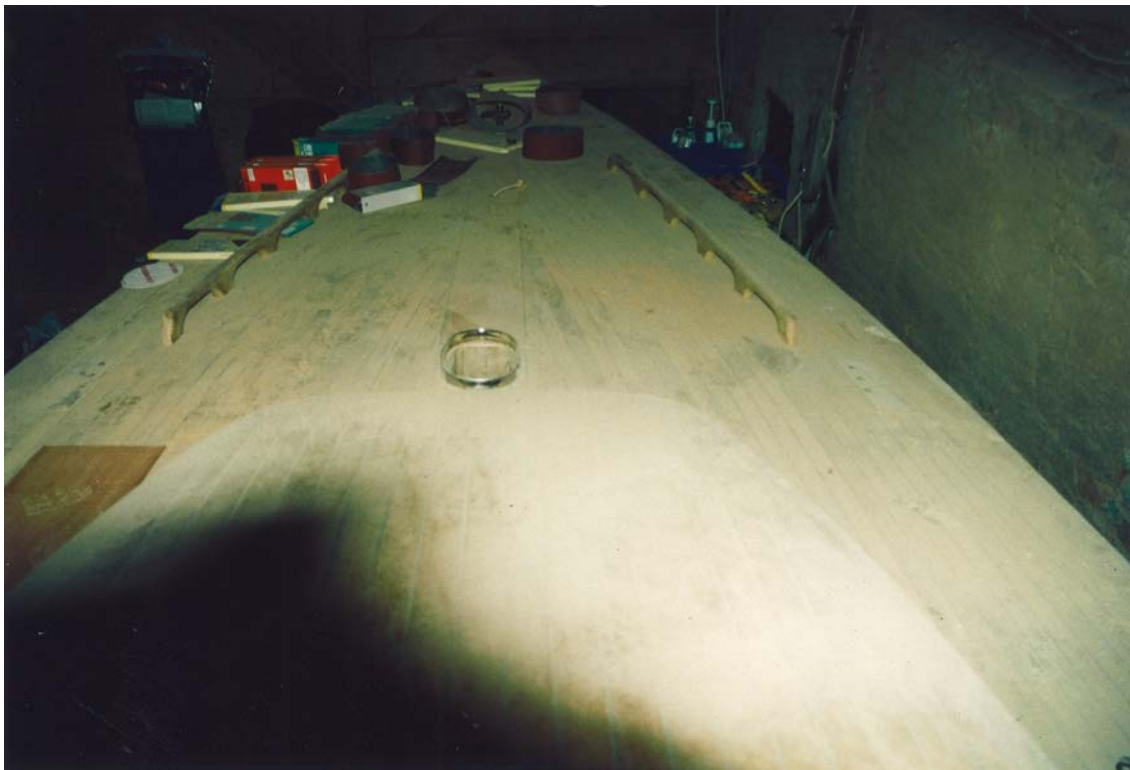
**Bild 6: Bugbereich fertig geschliffen**

Das gesamte Deck wurde vorgeschliffen. Teilzerstörte und nicht mehr vorhandene Propfen und ggfls. die Schrauben zur Befestigung der Teakleisten wurden ersetzt. Die Fugen wurden neu mit Sikaflex abgedichtet. Das gesamte Deck wurde danach feingeschliffen.

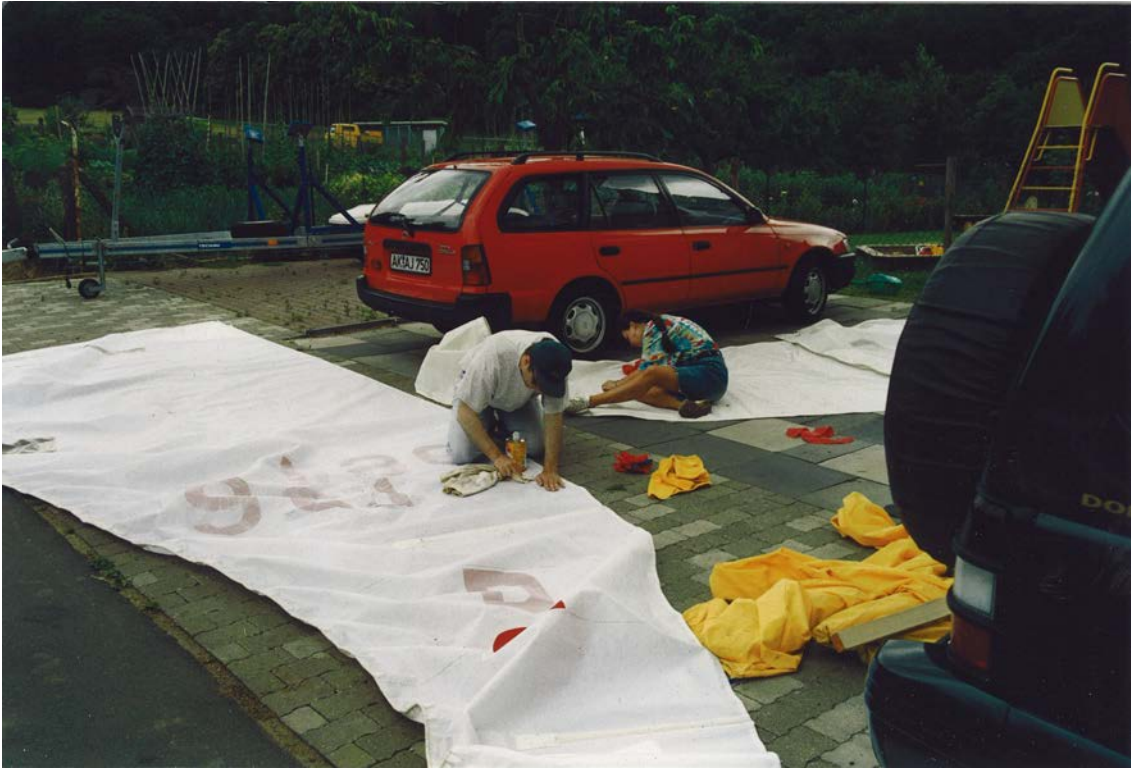
Bild 7: Ersatz der alten (S-196) durch die neue Segelnummer (GER-D 849)

Die Segel wurden für gut befunden, es musste nur die neue Segelnummer GER D 849 nach den Vorschriften des DSV aufgeklebt werden.
