Die Restaurierung von „FREYA“

22er Schärenkreuzer, Baujahr 1927, Bauwerft: Heidtmann, Hamburg

Die Schritte der Restaurierung

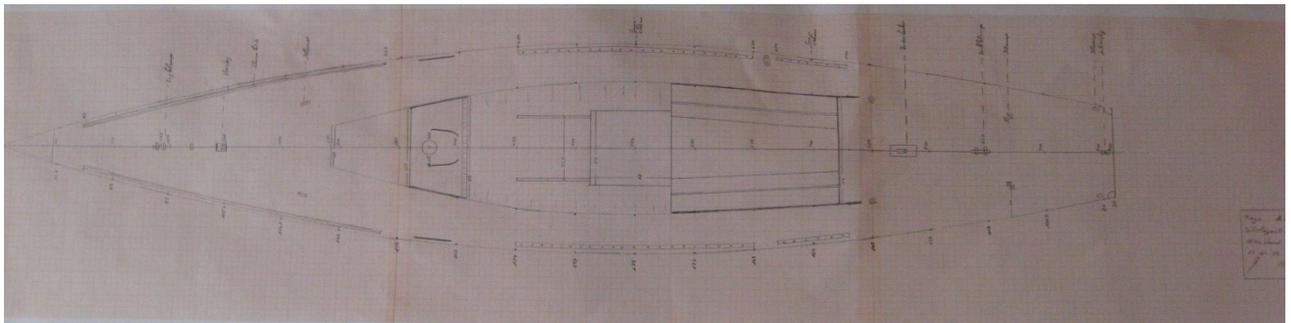
Bild x: Vermessungsplan, Maßstab 1:10

Zunächst wurde das Deckslayout von Freya im Zustand des Kaufs vermessen.

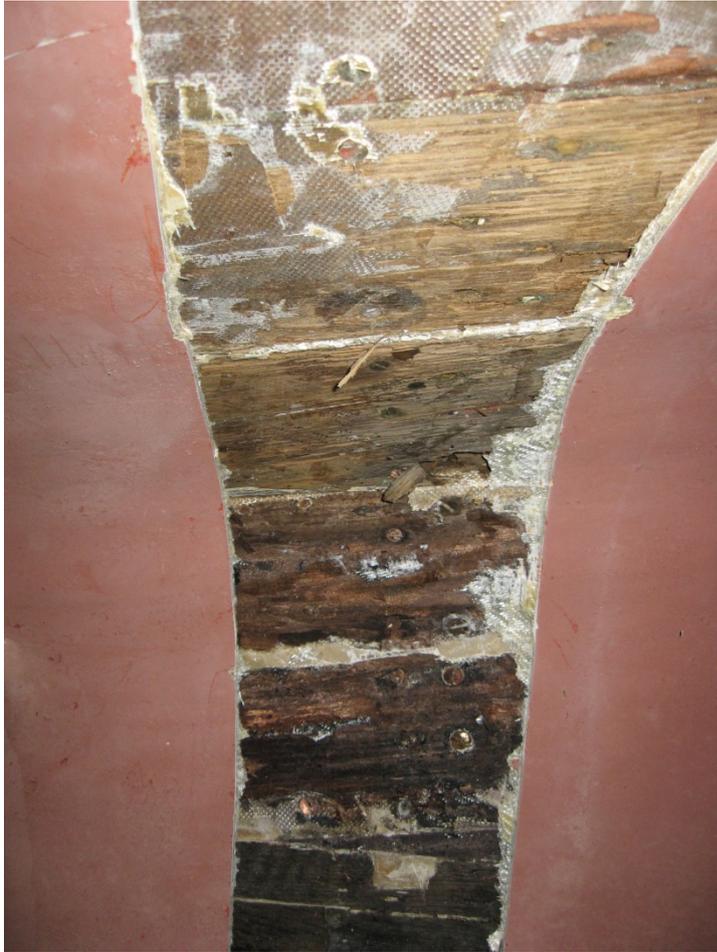
Unter anderem wurde ein Probestreifen des Laminats entfernt, um den Zustand der Planken, des Totholzes und des Bleiballasts beurteilen zu können.

Bild x: Probestreifen des entfernten Laminats

Ergebnis: die Planken aus Mahagoni sind möglicherweise zu retten, das Totholz aus Eiche und einige Planken unten am Rumpf sind jedoch so verrottet, dass sie wohl ausgetauscht werden müssen.

Schlimmer sieht es aber im Innern aus: Die Mehrzahl der Bodenwrangen und auch alle Spanten müssen wohl ausgetauscht werden. Auch das Deck und die Kajüte sind nicht zu retten.

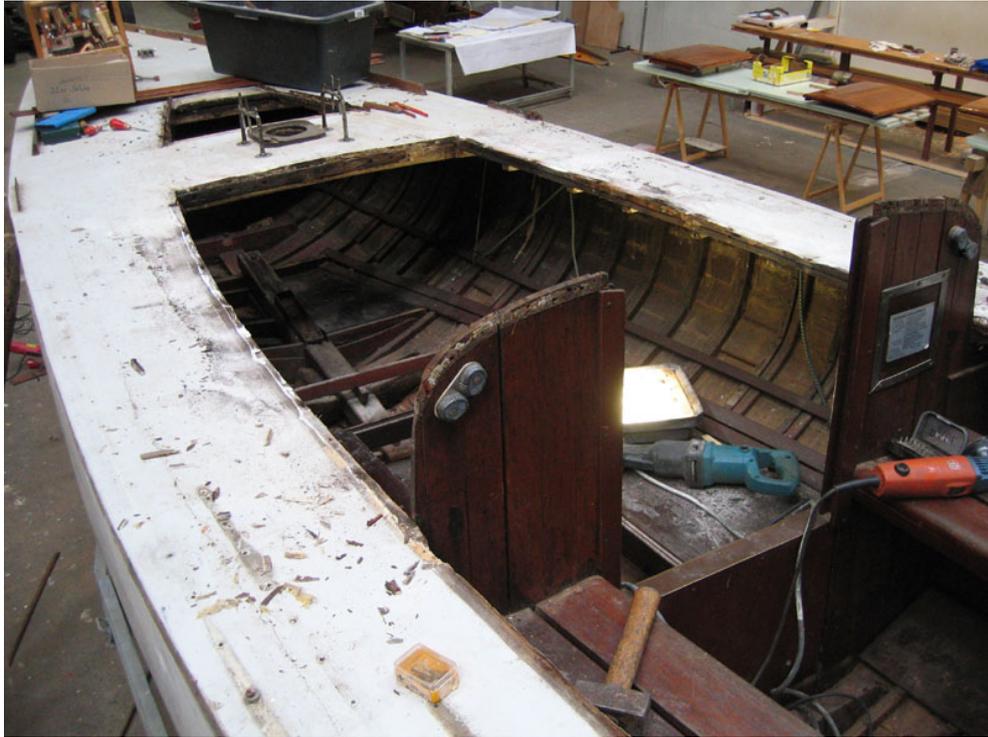
Bild x: Beschläge und Kajüte abgebaut

Im März 2009 wurde das Schiff nach Kiel in die Werft K&W transportiert. Mit einigen Verzögerungen erfolgte dort im Sommer die Demontage von Deck und Kajüte. Der 22er Schärenkreuzer Vajo war zeitlich noch im Weg, der musste nach einem kleineren Crash repariert werden.

Dann wurden mit einer extra dafür beschafften Fräse ca. 200 kg Laminat von Freya´s Rumpf abgeschält.

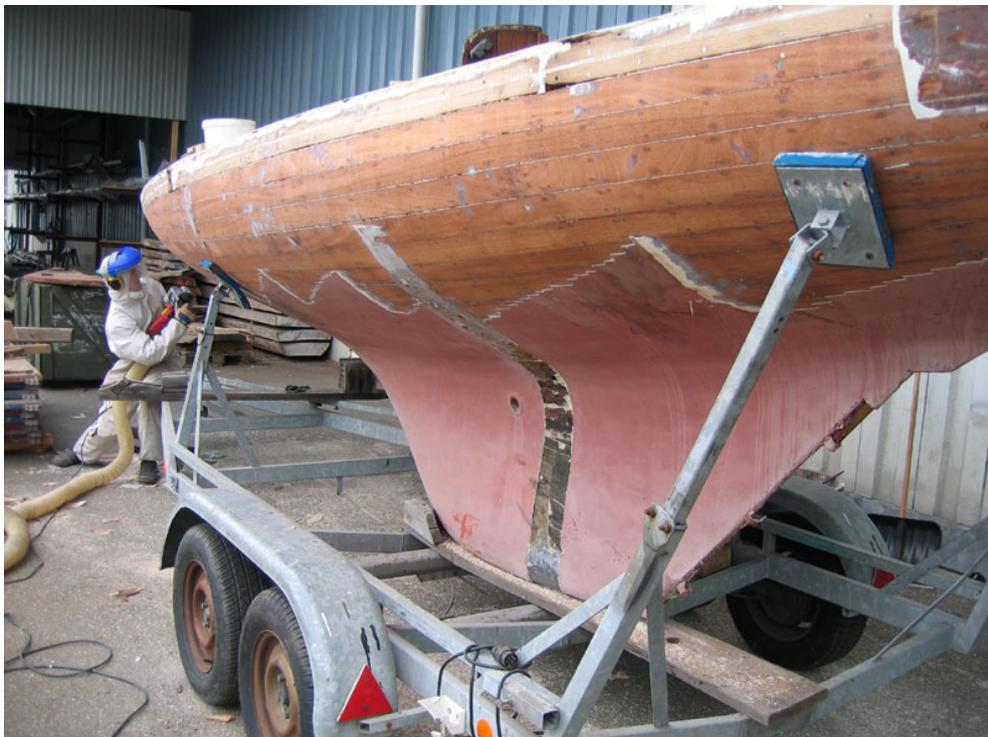
Bild x: Abschälen des Laminats

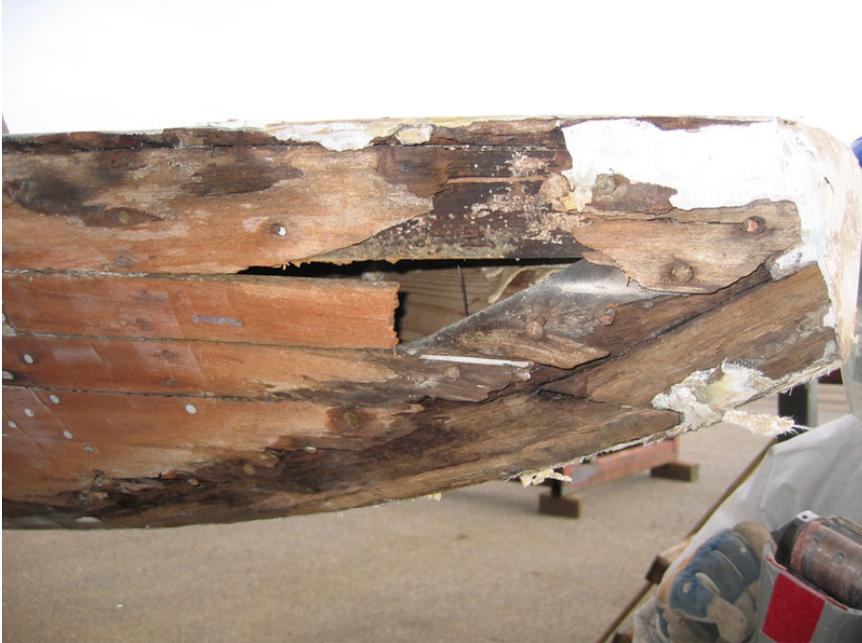
Nachdem die metallische Bugspitze demontiert war, kam ein merkwürdiger Klotz an der Spitze zutage, der sogar Mitarbeiter der Nachbarwerft Knieriem anlockte. Meine Vorbesitzer sagten mir später, dass sich Freya einmal bei Starkwind von seinen Leinen

losgerissen hat und dass dabei die Bugspitze demoliert wurde. Einer der vier Vorbesitzer war Künstler. Er hat die Bugspitze kurzerhand durch einen Kunststoff-Block ersetzt und das ganze unter einer Metall-Bugspitze verborgen. Man muss sich zu helfen wissen!

Bild x: Mysteriöse Bugspitze

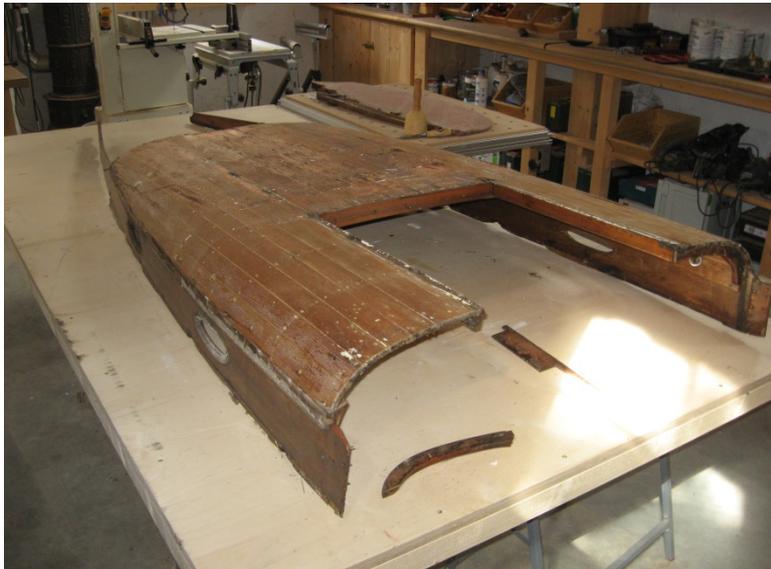
Bild x: Wrack der Kajüte, teilweise zu Staub zerfallen

Da sich die Arbeiten zur Restaurierung des Rumpfes von Freya noch etwas hinziehen würden, baute ich eigenhändig und kurzerhand die Kajüte im Maßstab 1:1 nach.

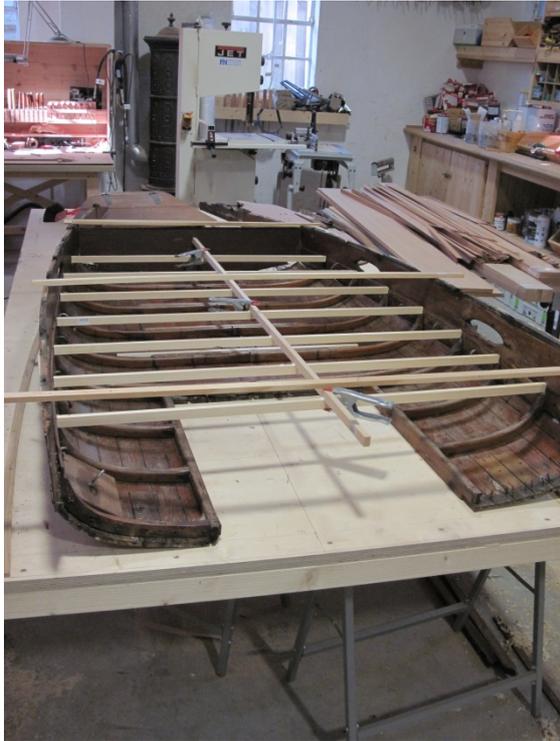
Bild x: Alte Kajüte „upside down“ mit Lattengerüst fixiert und vorbereitet zur Übertragung der Maße

Mit einem Lattengerüst wurde das arg weiche und verzogene Kajütwrack zunächst in Form gebracht. Gleichzeitig dienten die Latten als Markierungen für die Vermessung.

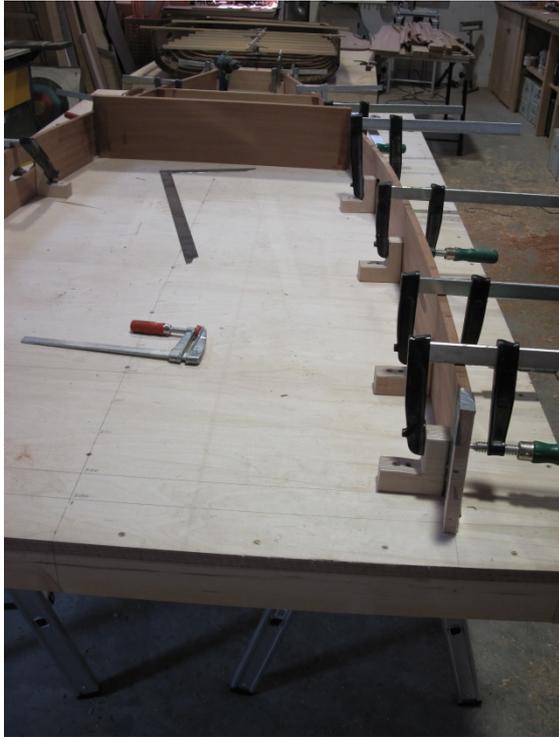
Auf einer stabilen Plattform aus Mehrschichtholz wurde dann die Kajüte Bauteil für Bauteil nachgebaut. Das Original immer im Blick, um die Masse des Originals abzunehmen.

Bild x: Neubau der Kajüte (vorn) und Original (hinten)

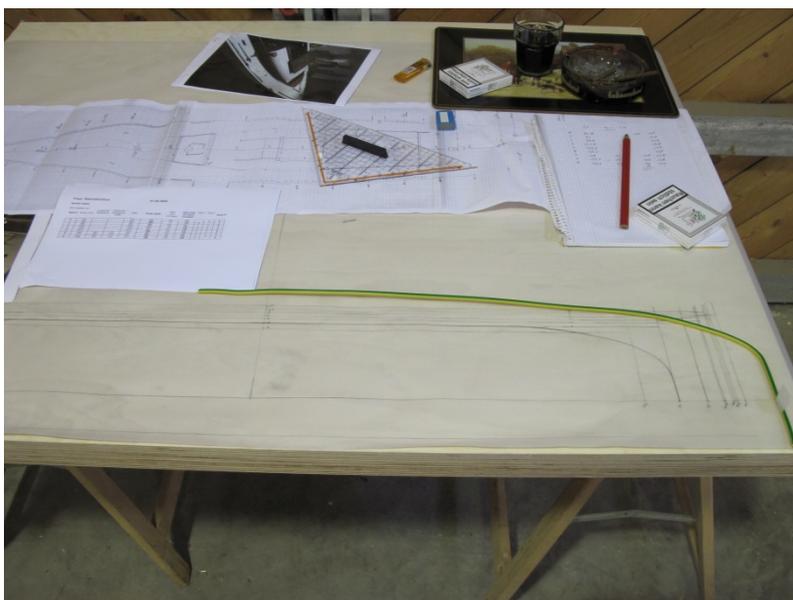
Dann wurden alle Spanten, die später das Kajütdach tragen, einzeln vermessen und mit einem steifen Draht (für Elektriker: 4 mm²) wurden Biegung und Länge der bisherigen Spanten (soweit noch vorhanden) vom Original abgenommen, auf ein Messblatt übertragen, manuell mit einem Kurvenlineal begradigt und von dort auf die neuen Spanten übertragen.

Bild x: Übertrag der Straklinien für das Kajütdach

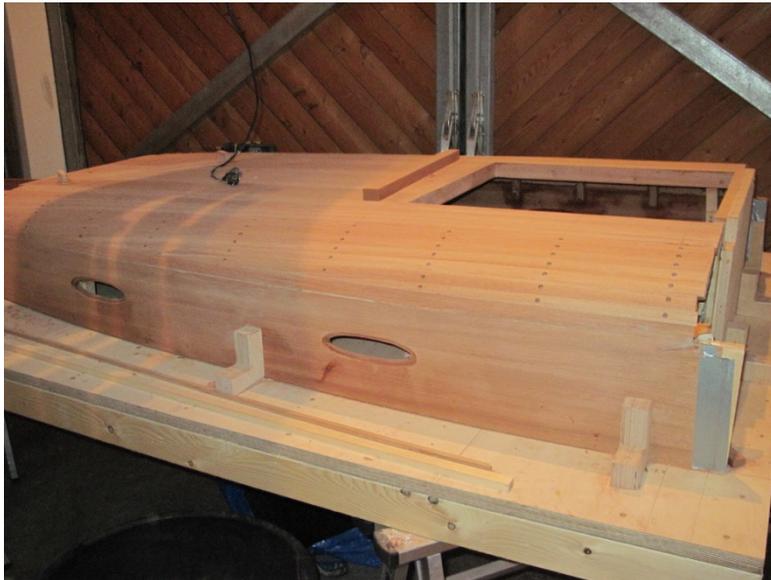
Bild x: Der Neubau der Kajüte nimmt Formen an

Es wurde beschlossen, das Deck zur Verbesserung der Stabilität mit einer Schicht weiß lackierter Glasfaser zu beziehen, statt des lackierten Leinenüberzugs, wie im Original.

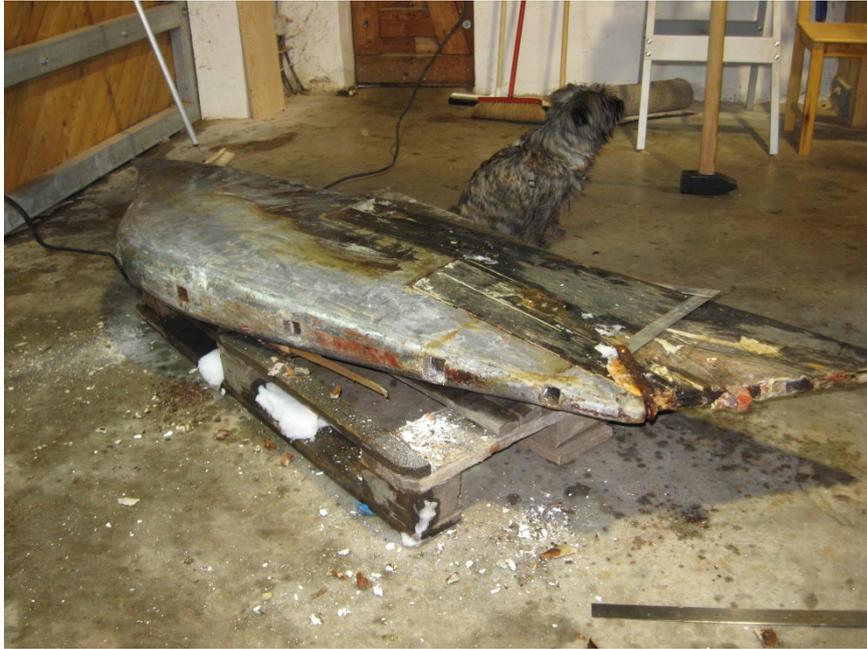
Der vorhandene Bleiballast (0,7 Tonnen) wehrte sich mit aller Macht, bevor er sich endlich ziehen ließ. Keine Ahnung, was ihn festgehalten hat, das Holz des Kielbalkens kann es jedenfalls wohl kaum gewesen sein. Die Kielbolzen aber auch nicht, denn die waren bis auf einen kleinen Restdurchmesser weggerostet. Da waren wohl magische Kräfte im Spiel.

Bild x: Bleiballast mit Totholz (nicht nur der zufällig anwesende Hund wandte sich angewidert ab und schüttelte den Kopf).

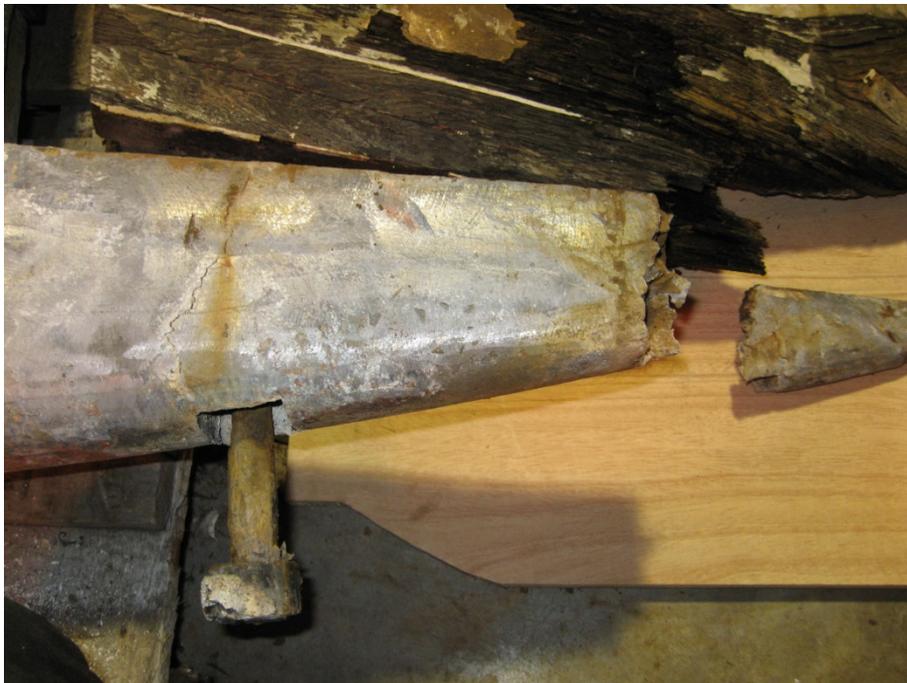
Nach Reinigung und grobem Schleifen zeigten sich massive Probleme. Im Bereich fast aller Bohrungen für die Kielbolzen waren Risse im Blei vorhanden. Spitze und Hinterkante des Ballasts waren zudem abgebrochen.

Bild x: Bleiballast mit Rissen

Eine Telefonaktion bei Metallbaufirmen zeigte, dass eine Reparatur der Risse des Ballasts wohl nicht möglich wäre. Ihn einfach so neu zu montieren, war mir aber zu gefährlich.

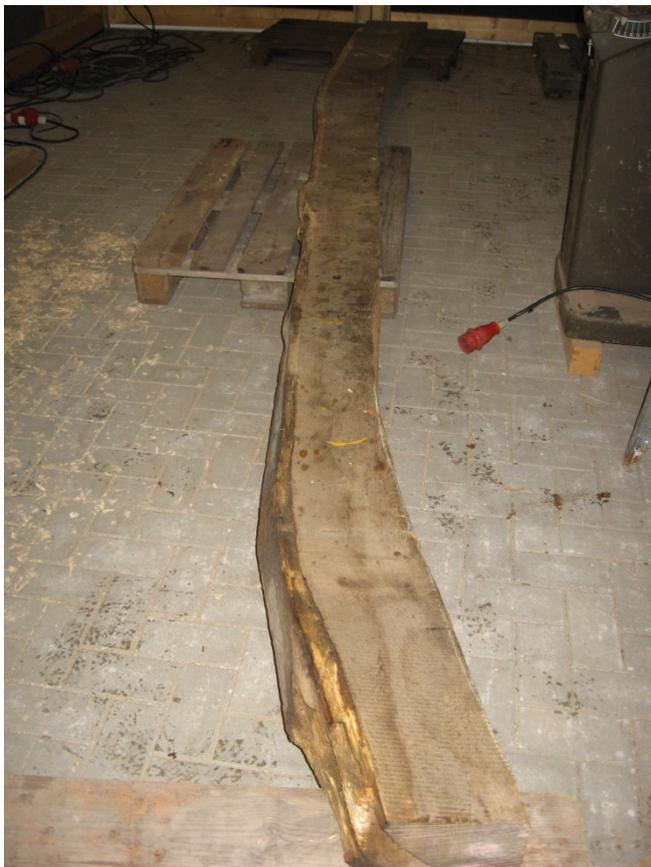
Bild x: Rohmaterial: Passende Bohle für die Kielsektion

Paul beschaffte das Rohmaterial für die Kielsektion. Gut abgelagerte Eiche, die Form möglichst nahe an der geplanten zukünftigen Form.

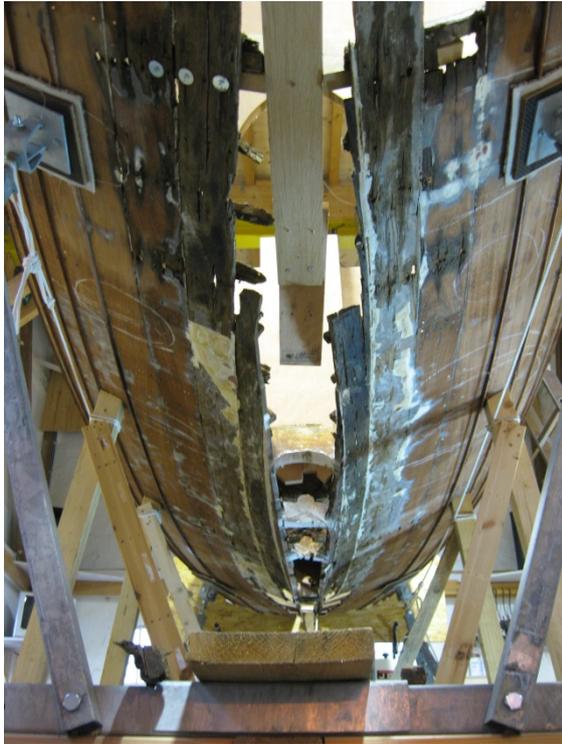
Bild x: Kielsektion von unten nach Entfernen des Kielbalkens. Ob das jemals wieder wird?

Dann wurde die alte Kielsektion „herausoperiert“. Es geht nichts über eine solide Tigersäge, die sich notfalls auch durch Schrauben und Nägel beisst.

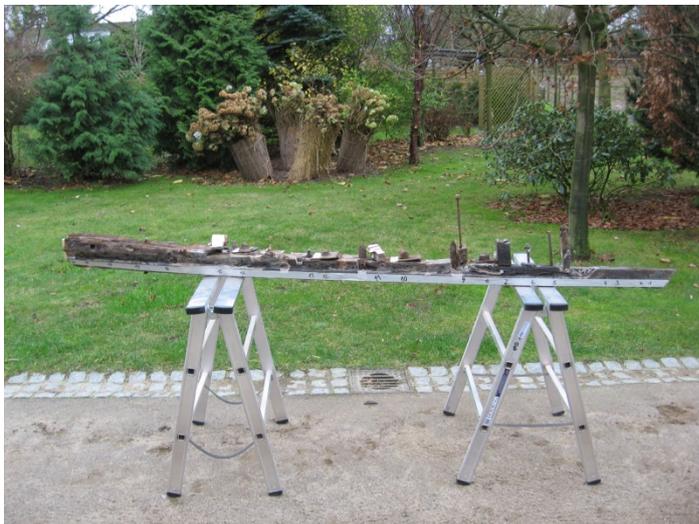
Bild x: Die „herausoperierte“ Keilsektion, tatsächlich wohl nicht mehr geeignet, 0,7 Tonnen Bleiballast zu tragen

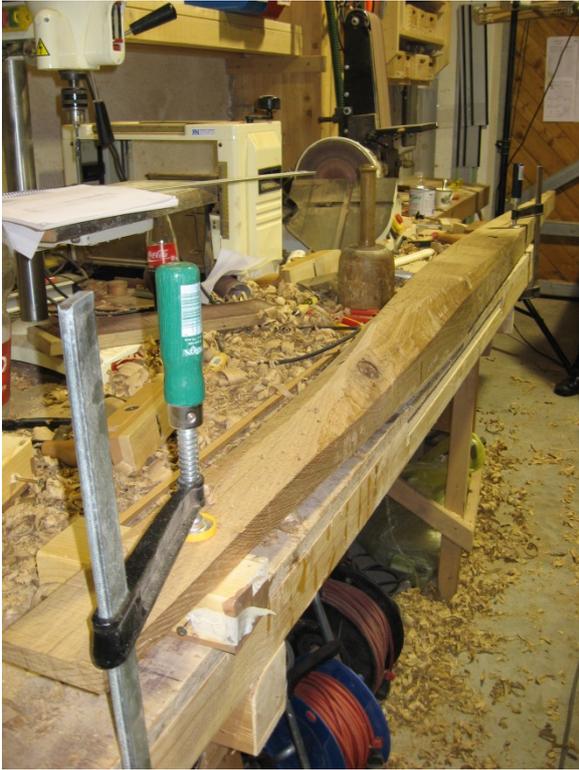
Bild x: So langsam nimmt der Nachbau der Kielsektion Formen an

Paul machte sich dann ans Werk. Bandsäge, Stecheisen und Feinschliff ergaben eine neue Kielsektion.

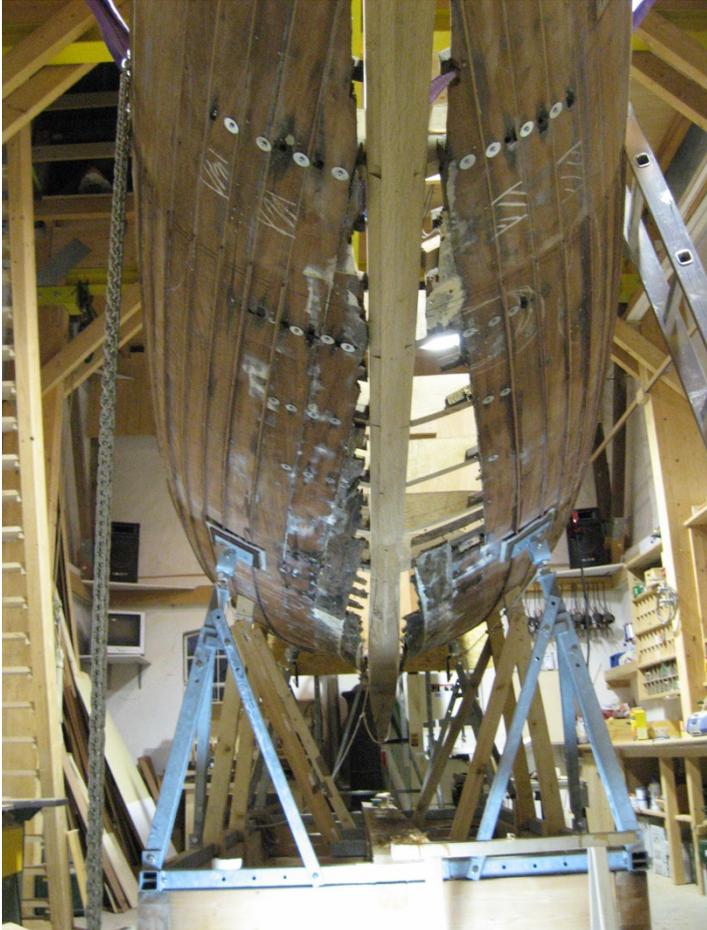
Bild x: Kielsektion neu montiert, verfaulte Plankengänge entfernt

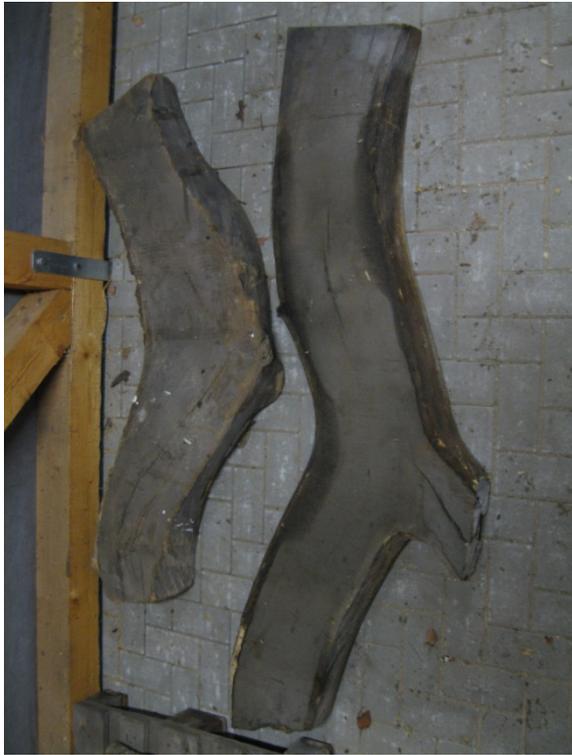
Bild x: Rohmaterial: Das werden Bodenwrangen

Einige der Bodenwrangen waren nicht mehr zu gebrauchen. Paul besorgte zusammen mit Andreas das Rohmaterial, wieder etwa in Form der späteren Wrangen. Die Form der alten Wrangen wurden einzeln mit Pappschablonen abgenommen. Endloses Sägen und Hobeln, schon sah die Wrangenfraktion wieder wie neu aus.

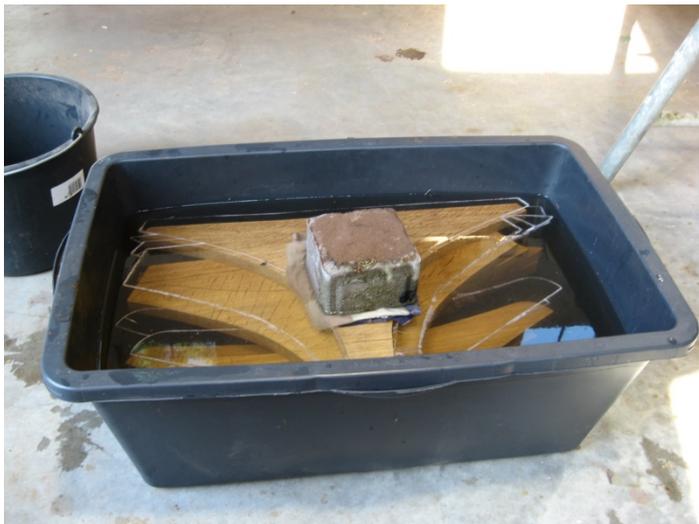
Bild x: Wässern der Bodenwrangen, man beachte die Spuren der Aussenlinien auf der Wasseroberfläche nach mehrtägigem Wässern

Andreas besorgte außerdem die notwendigen Bronzebolzen. Die fertigen Wrangen wurden dann noch ausgiebig gewässert. Unzählige Schichten Lack konservierten die Oberfläche.

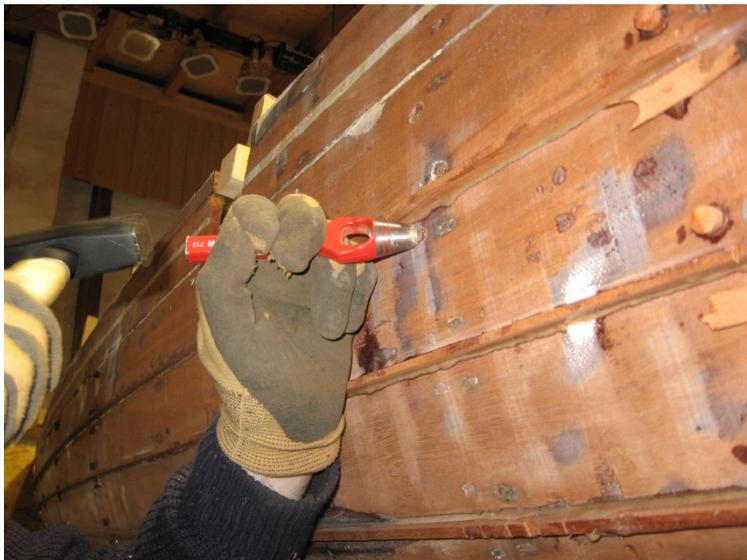
Bild x: Freilegen der Niete

Dann wurden die Niete freigelegt, die Niete von innen nach außen herausgeschlagen und die alten Spanten eine nach der anderen entfernt.

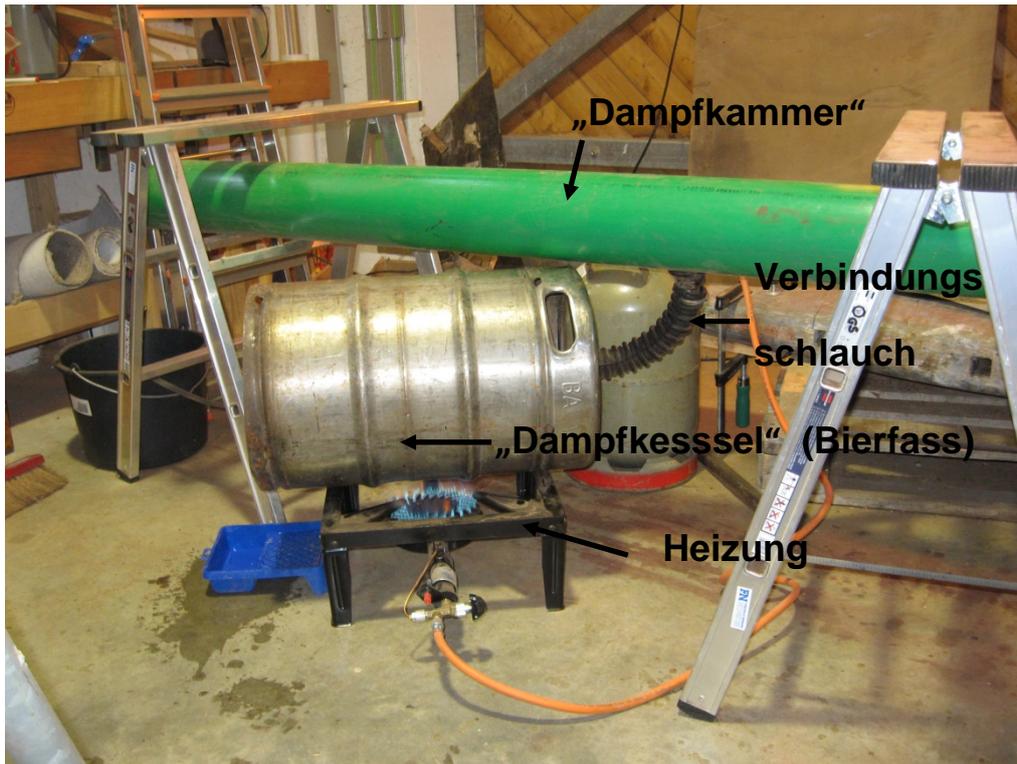
Bild x: Verwegene, aber bewährte „Kochstelle“ für Spanten (die Leisten liegen für eine Stunde im Dampf im grünen Kunststoffrohr)

Ein Kocher wurde kunstvoll unter einem Bierfass montiert. Das Wasser im Fass wurde zum Kochen gebracht. Der Dampf über eine Schlauchverbindung in ein Kunststoffrohr geleitet, in denen die Leisten jeweils für etwa eine Stunde „weichgekocht“ wurden.

Dann musste alles schnell gehen. Man hat etwa 5 Minuten nach Entnahme aus dem Kochrohr bis zur endgültigen Montage, danach sind die Spanten wieder steif. Da in dieser kurzen Zeit die Spanten nicht genietet werden konnten, wurden sie zunächst durch die alten Nietlöcher hindurch mit Schrauben fixiert. Und das alles etwa 100 Mal, so viele Spanten braucht ein 22er halt.

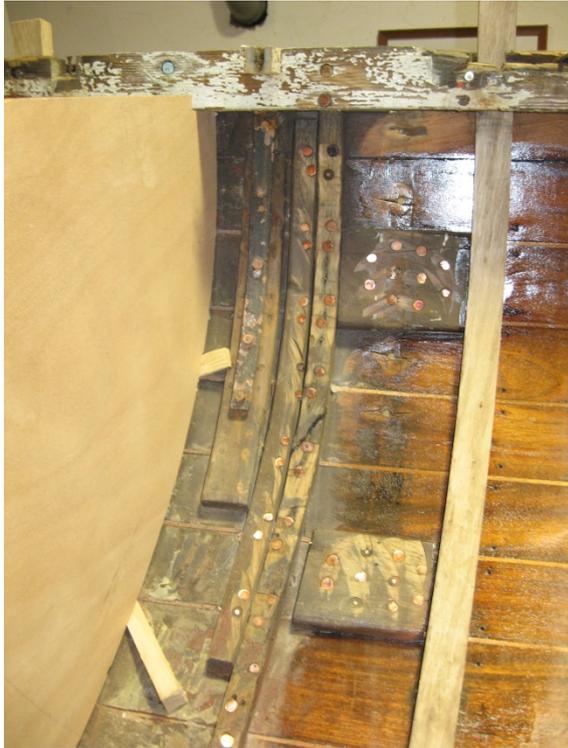
Bild x: Alte Spanten und neu eingebogenes Spant (rechts) in trauter Nachbarschaft

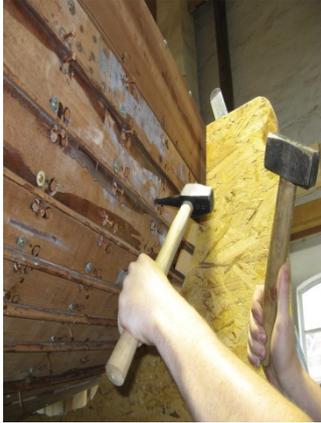
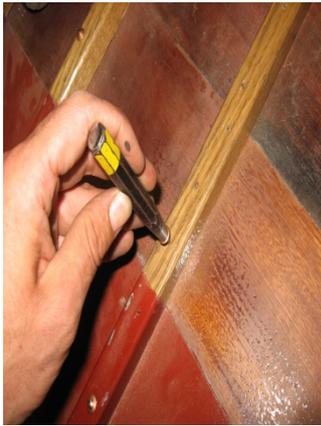
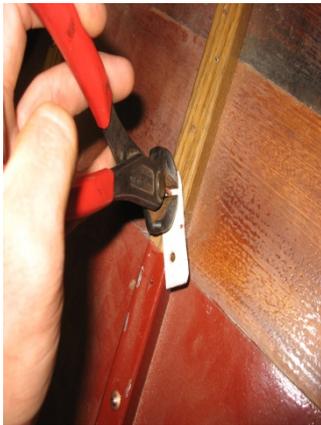
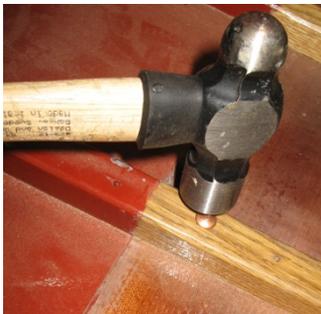
Bild x: Nieten der Spanten (sind ja nur ca. 4.500 Nieten)

Niet von außen in das
vorgebohrte Loch
einschlagen

Nietkopf aufschlagen

Niete auf Länge abkneifen

Nietkopf mit dem Niethammer in Form
klopfen – fertig (aber nur ein Niet, es
folgen noch 4.499 weitere

Dann begann das fröhliche Nieten. Topplicht aus Hamburg besorgte die passenden Kupfernieten. Man mag es nicht glauben: ca. 4.500 Nieten halten Rumpf und Spanten zusammen.

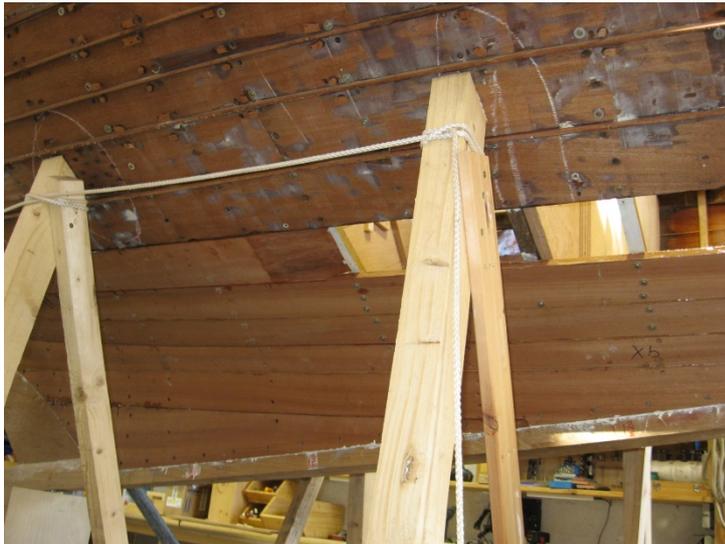
Bild x: Einbau der unteren Planken

Da war das Ersetzen der verfaulten Planken dann schon eine echte Erholung.

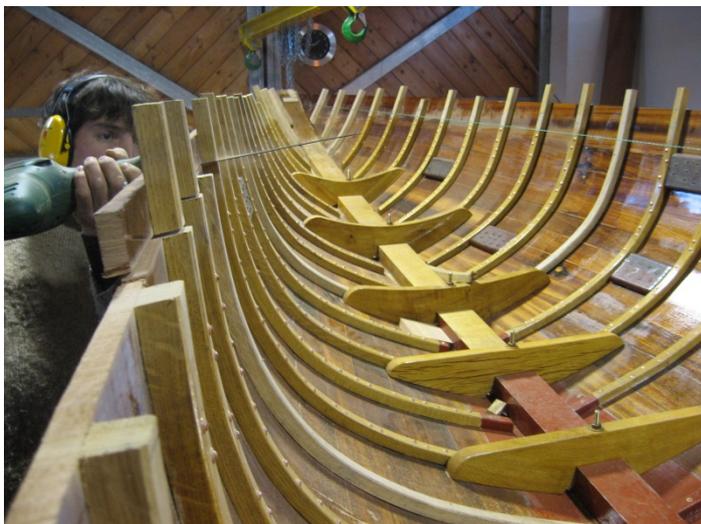
Danach wurde das gesamte Schiff kunstvoll in die Waagerechte gebracht. Ein Laser-Nivellier sorgte für die gewünschte Ebene für das Schiffsdeck. Eine Tigersäge näherte schrittweise Wunsch und Wirklichkeit einander an.

Bild x: Festlegen der Deckshöhe mit der Tigersäge

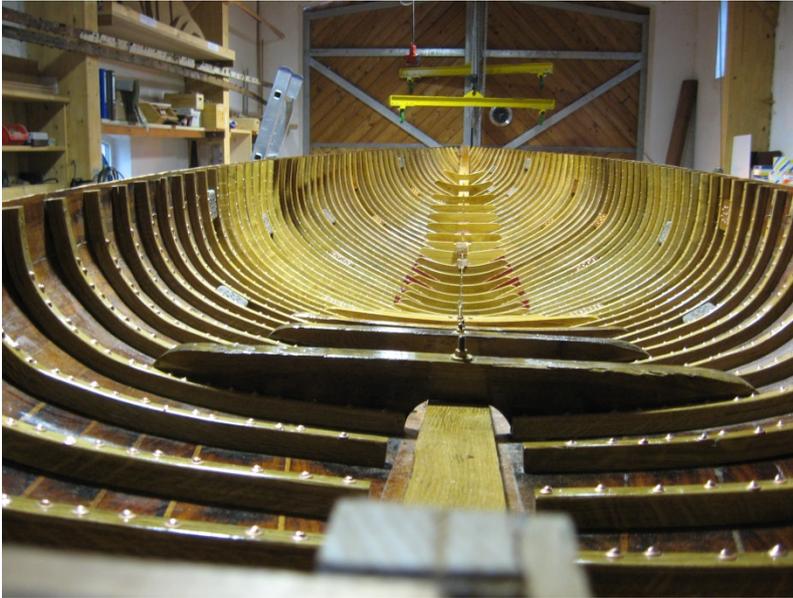
Bild x: Rohbau –alles strakt

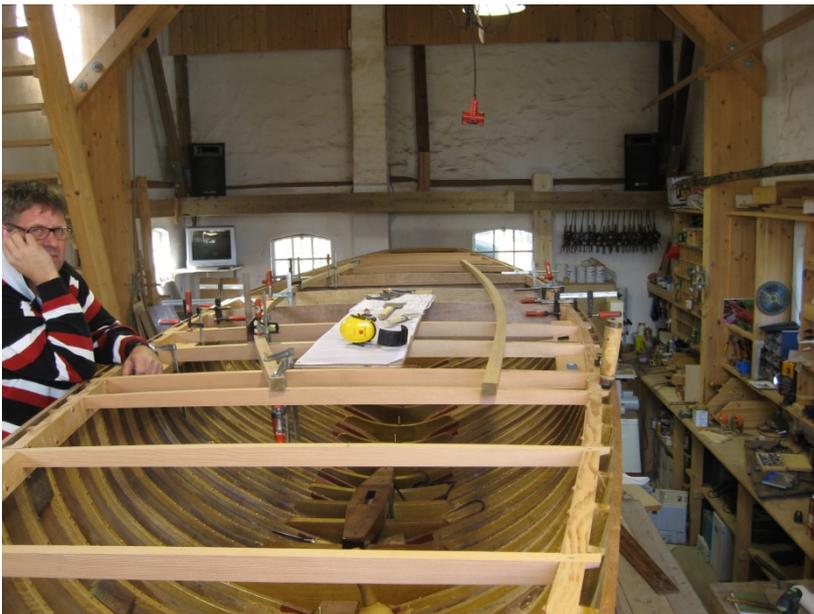
Bild x: Erste Decksbalken montiert, Schlingen im Rohbau. Der Besitzer: ob das jemals wieder ein Schiff wird?

Danach wurden die Balkweger und die ersten Decksbalken montiert.

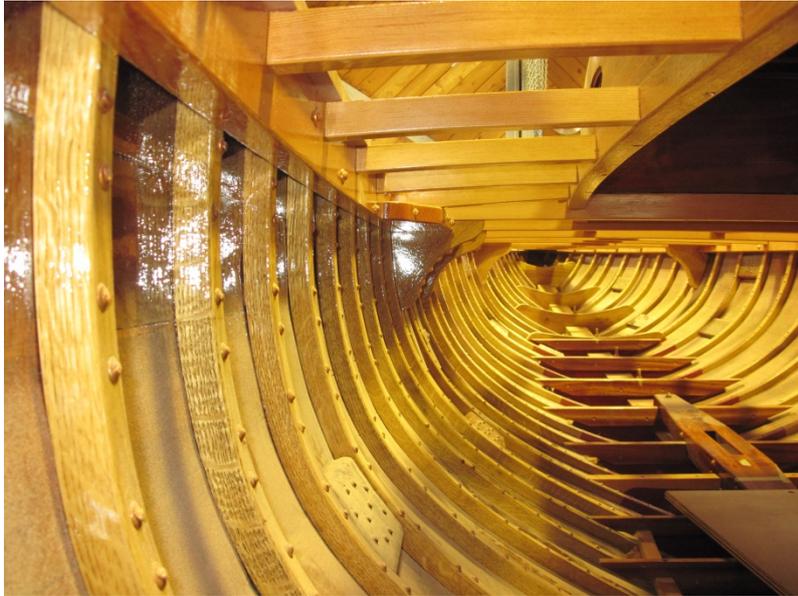
Bild 37: Spanten, Balkweger, Mastfuß (rechts unten), Decksbalken und Knie montiert

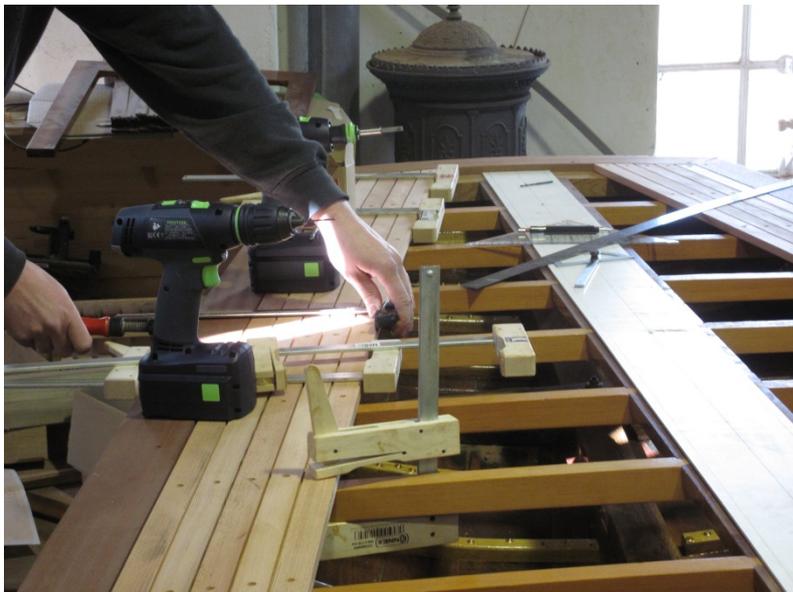
Danach wurde das neue Deck verlegt. Oregon-Leisten mit eingefrästen Nuten. Fisch und Butt nach alter Tradition am Mittelholm aus Mahagoni. Jede Leiste wurde vorab an der Unterseite mehrfach lackiert.

Bild 38: Verlegen der Decksleisten

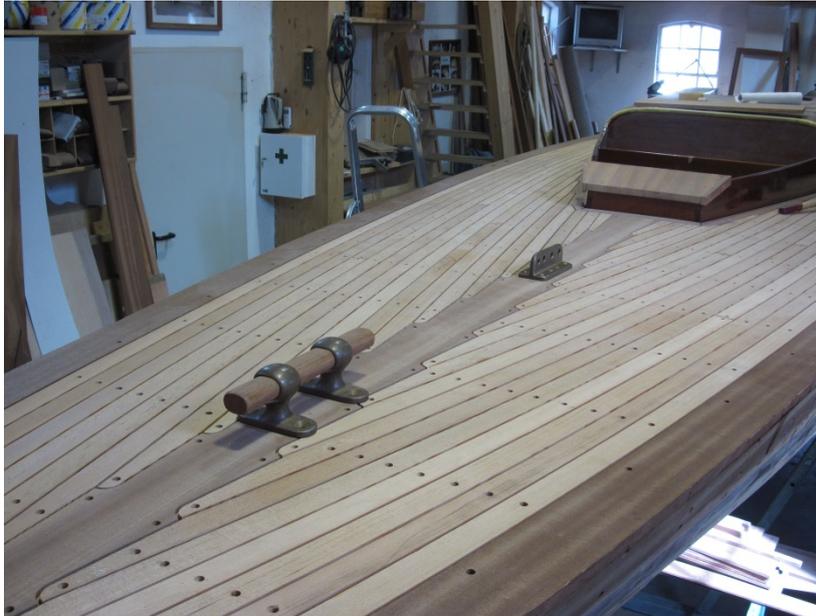
Bild 39: Fisch und Butt an der Mittelplanke aus Mahagoni – feinste Bootsbauertradition

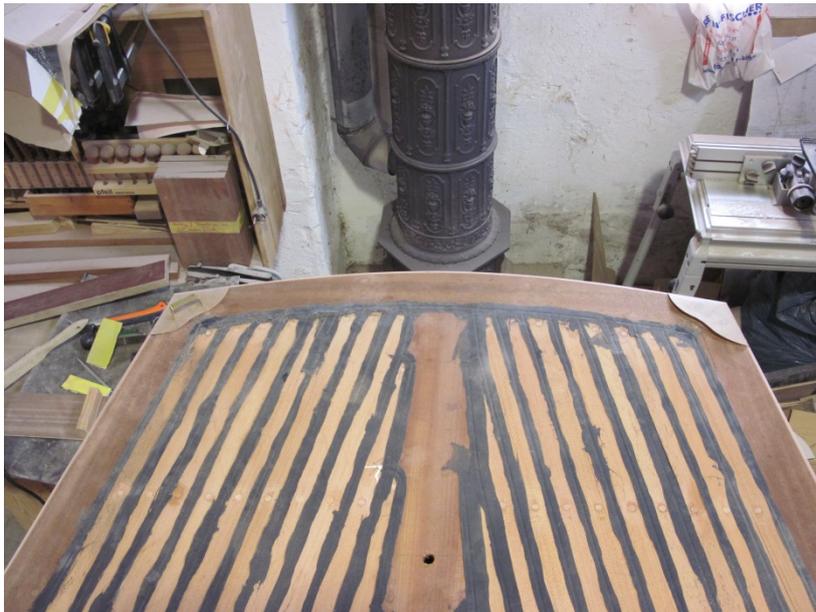
Die Nuten wurden vergossen und geschliffen, fertig war der Rohbau des Decks.

Bild 40: Verguss der Fugen im Decksbelag

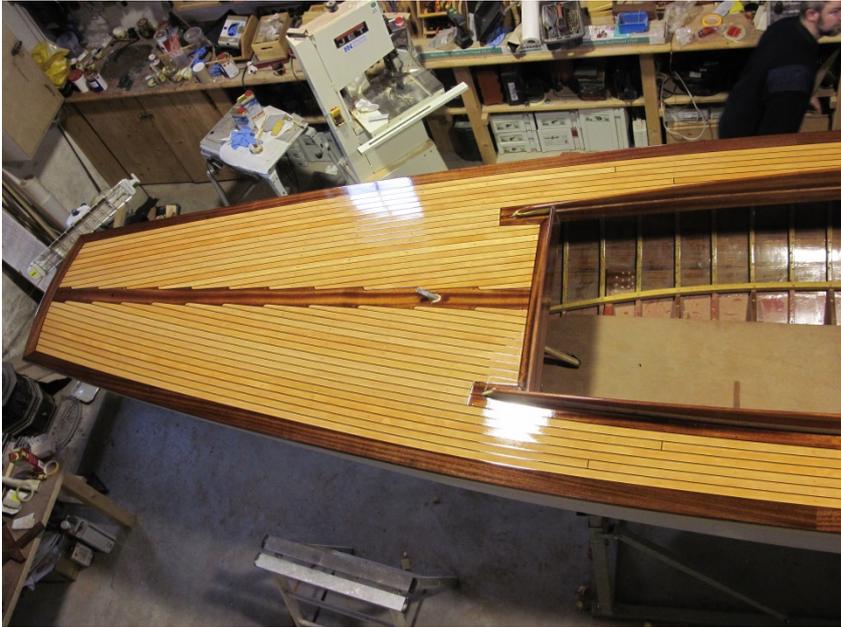
Bild 41: Deck fertig lackiert

Das Deck erhielt dann noch mehrere Schichten Epifanes, darüber 4 Schichten Einkomponenten-Bootslack

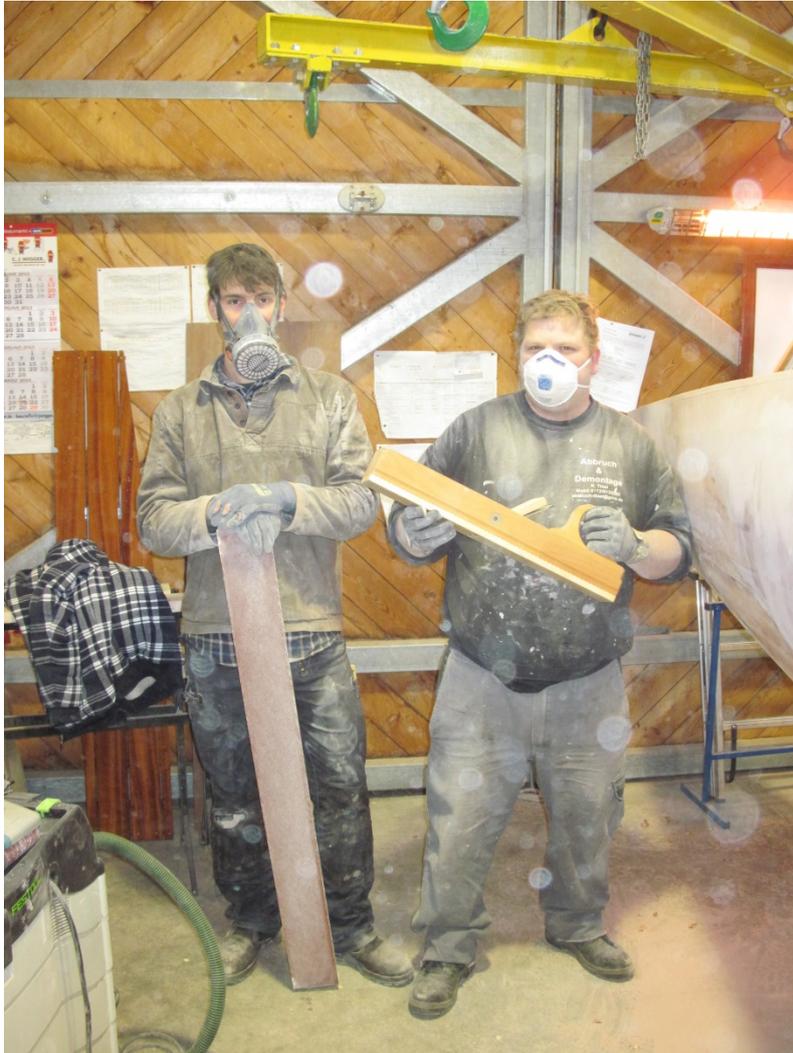
Bild 42: Die Rumpfschleifer Paul und Matthias

Das Grobe wurde nach jedem Spachtelgang mit einem langen Hobel, das Feine mit einem Schleifbrett von mehr als einem Meter Länge bearbeitet, damit alles sauber strakt.

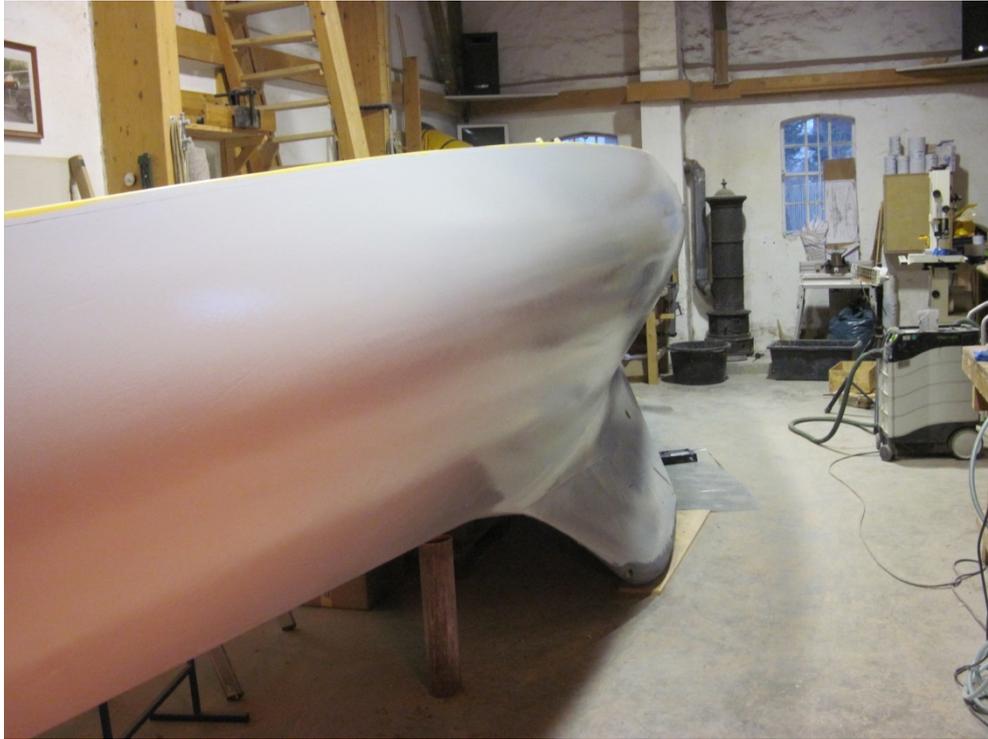
Bild 43: Grundierung

Schließlich wurden auf dem Rumpf mehrere Schichten Grundierung (Expoxydharz mit Spachtelfüller) aufgetragen, dann wurde wieder geschliffen und schließlich wurden mehrere Schichten Epoxydfarbe aufgetragen. Fertig zum Endanstrich, aber es fehlt ja noch die Wasserlinie.

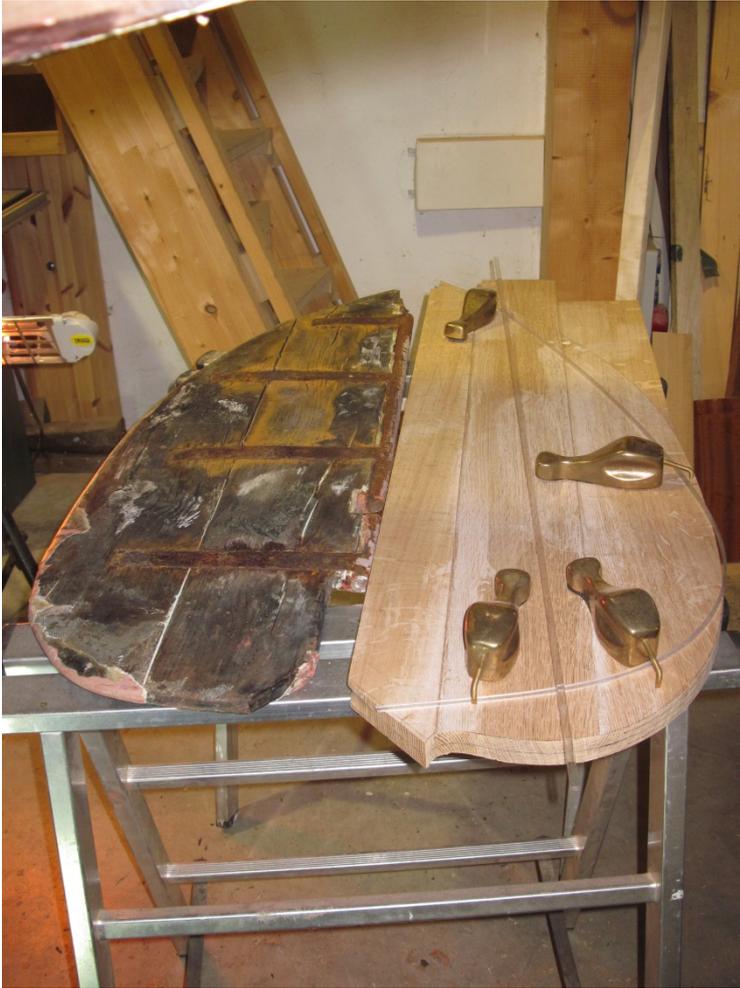
Bild 44: Nachbau des Ruders

Dem alten Ruder trauten wir nicht mehr so recht. Warum also hier einen Kompromiss, nachdem wir an anderen Stellen kompromisslos auf Nachbau gesetzt hatten. Also wurden die Masse des alten Ruders auf eine vorher zusammengeleimte Platte aus Eichenholz übertragen. Die Messingteile („Ducks“) im Bild nennt man übrigens Strakgewichte, die zusammen mit einer flexiblen Leiste dafür sorgen, dass alles sauber strakt

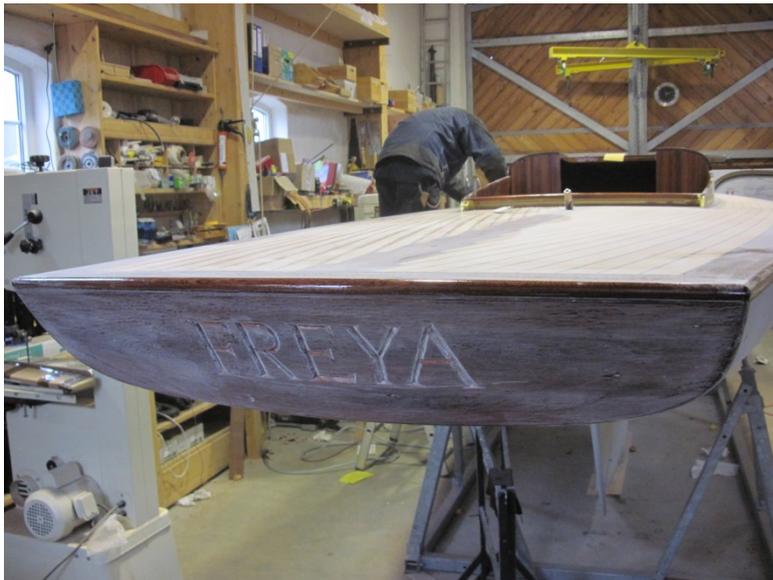
Bild 45: Schiffsnamen eingeschnitzt

Feya wird weiterhin so heißen, wie die letzten 60 Jahre. Also wurde ein Holzschnitzer angeheuert, der den Schiffsnamen kunstvoll in das Heck schnitzte. Es wurde dabei eine Schrift gewählt, die sich an der bisherigen Schrift anlehnte, die zudem aber auch schon zu der Zeit bekannt war, als Freya gebaut wurde. Da man den Namenszug als Hinterherfahrer nur unter dem stark abfallenden Winkel des Hecks sehen kann, wurden die Buchstaben einzeln überhöht.

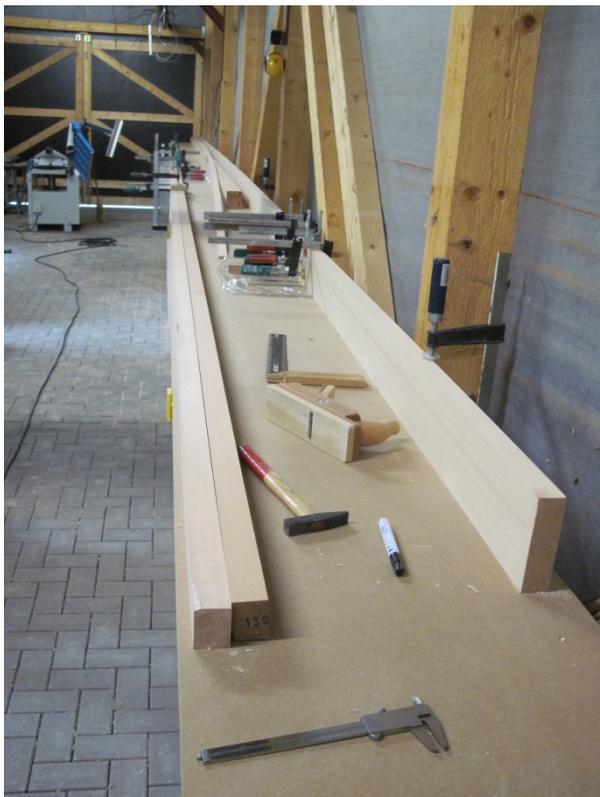
Bild 46: 12 Meter lange, astfreie Leisten für den Mastbau

Der Rohbau des Masts besteht aus vier Leisten, von denen immerhin drei die volle Rohbaulänge von 12 Metern aufwiesen, um nicht unnötig oft schäften zu müssen. Die Qualität des Holzes war als AERO bezeichnet, also höchste Qualität.

Für den Mastbau wurde eine Mastbank gebaut, absolut eben mit einem Ausleger für die Peitschenform.

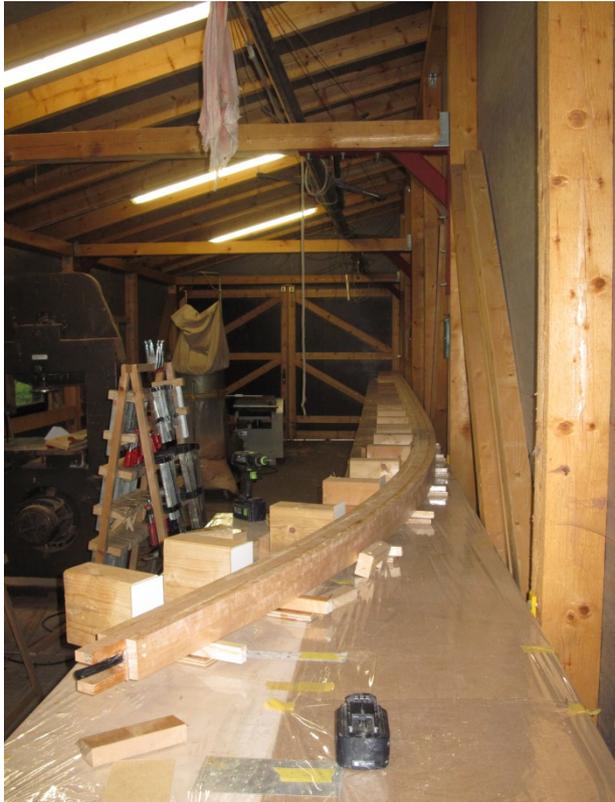
Vier Leisten wurden so zusammengeklebt, dass sich die spätere Form ergab. Im Hohlraum wurden Kunststoff-Rohre verlegt, um später die Fallen zu führen.

Bild 47: Verkleben der Leisten auf der Mastbank
