Die Restaurierung von „FREYA“

22er Schärenkreuzer, Baujahr 1927, Bauwerft: Heidtmann, Hamburg

Die Schritte der Restaurierung

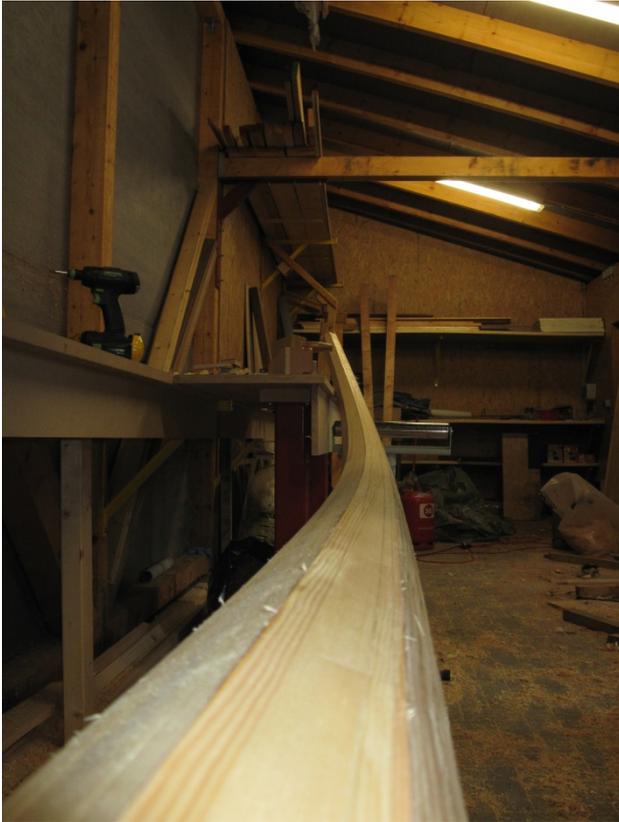
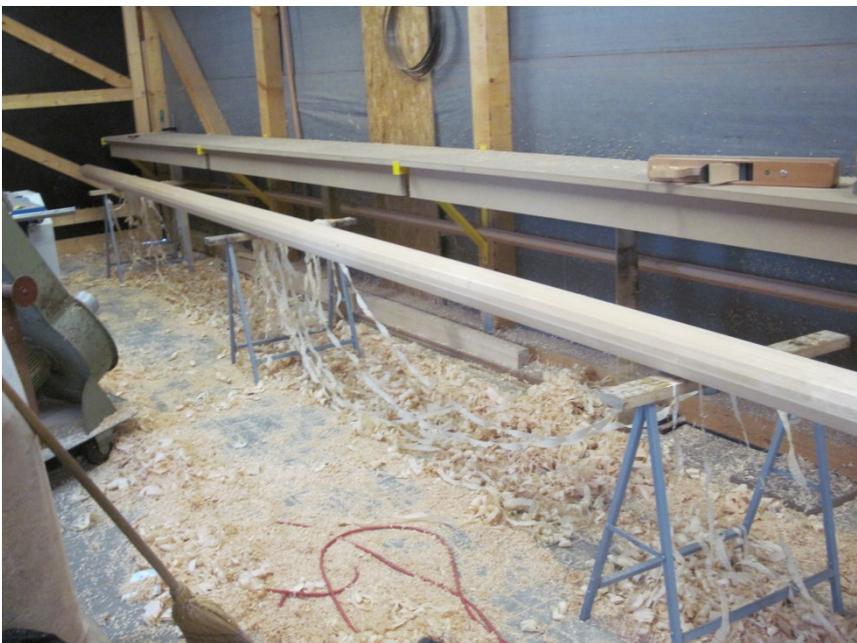
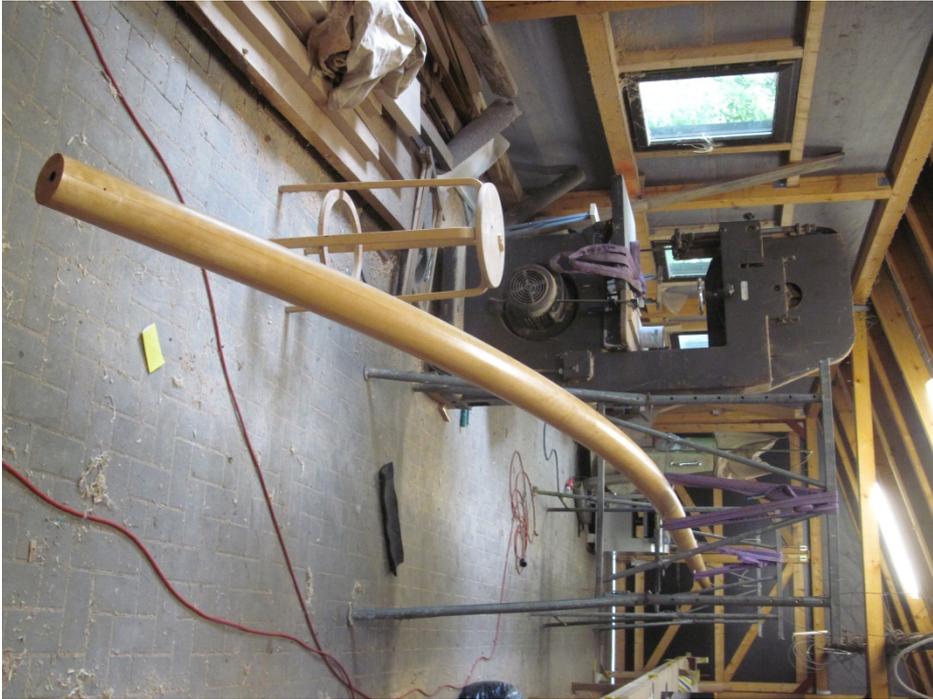
Bild 48: Aus dem Leistenviereck wird im ersten Schritt eine Achteck gehobelt ...

Bild 49: ... dann eine Sechszehneck ...

Bild 50: schließlich ein Rundmast

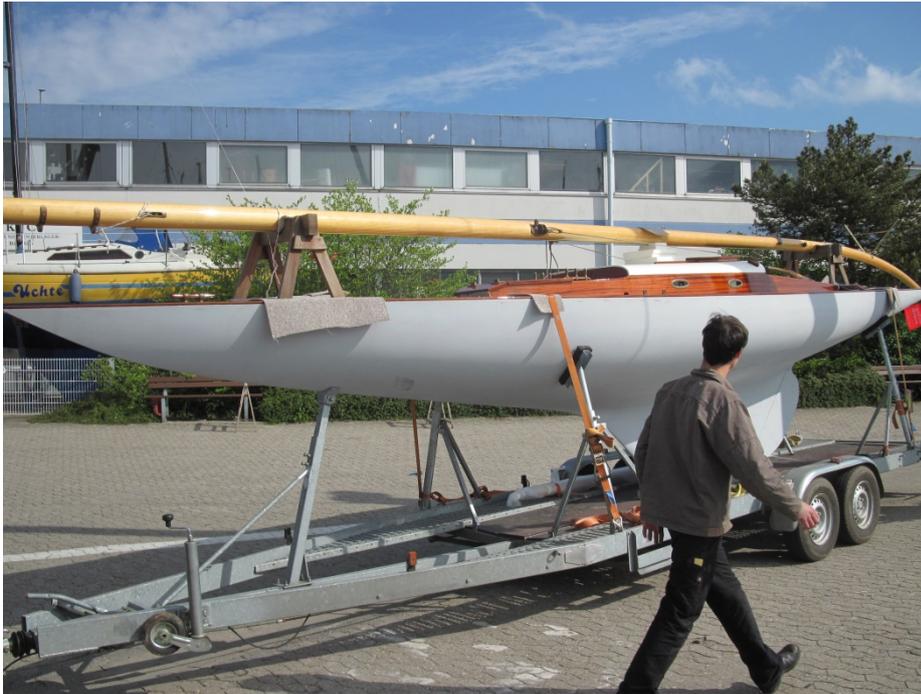
Bild 51: Freya, Rumpf grundiert, Deck fertig lackiert, auf dem Weg zurück in ihr Element

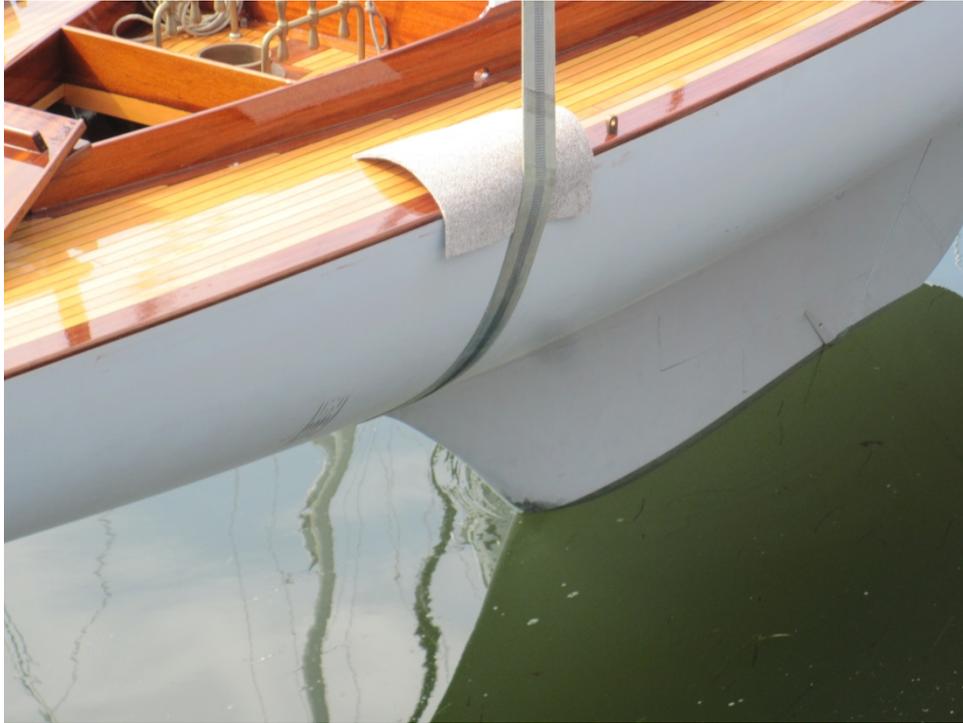
Bild 52: Der Ballast berührt nach mehr als 5 Jahren erstmals wieder sein Element

Die erste Erkenntnis: Freya schwimmt gerade im Wasser. Zweite Erkenntnis: Das Schiff zieht Wasser. Die Ursachenforschung ergab, dass das Wasser durch die undichte Wasserablass-Schraube eindringt, also kein wirkliches Problem.

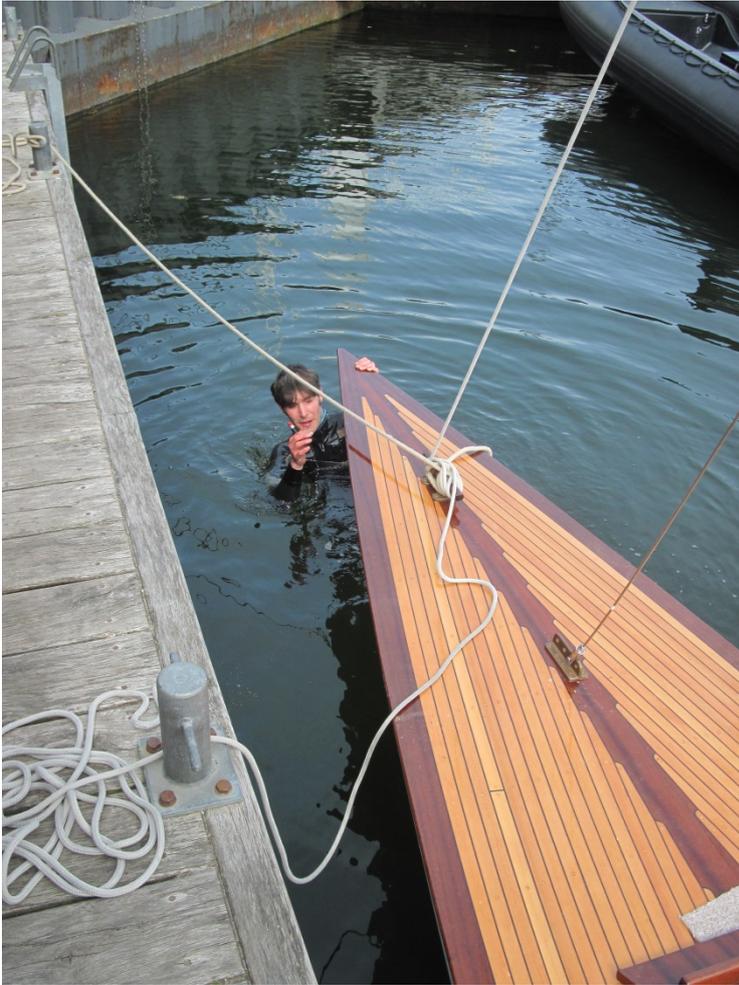
Bild 53: Ermittlung des Wasserpasses

Paul liess es sich nicht nehmen, trotz sehr niedriger Wassertemperaturen den Wasserpass exakt anzuzeichnen, indem er kurzerhand ins Hafenbecken sprang und die Schwimmhöhe markierte.
