# Die Restaurierung von „Röde Orm“

Röde Orm (Internationale Drachen-Klasse) wurde im Jahre 1956 von der schwedischen Bootswerft Arvika Batvari in Mahagoni auf Eiche für Herrn Ake Eriksson, Vänersborg, gebaut. In den 60ern und 70ern wurde er von mehreren Besitzern im Großraum Stockholm gesegelt. 1980 kehrte er dann an seinen Geburtsort Vänersborg zurück. Der damalige Besitzer ließ ihn umfangreich restaurieren. Die Kielbolzen und einige Teile der Rumpfes wurden ersetzt und das Deck wurde mit Teak belegt. Dann übernahm mein Vorbesitzer den Drachen, der ihn 1987 gemäß den aktuellen Klassenregeln (Mast, Baum, stehendes Gut) nach einer Vorlage der Werft Borresen modifizierte.

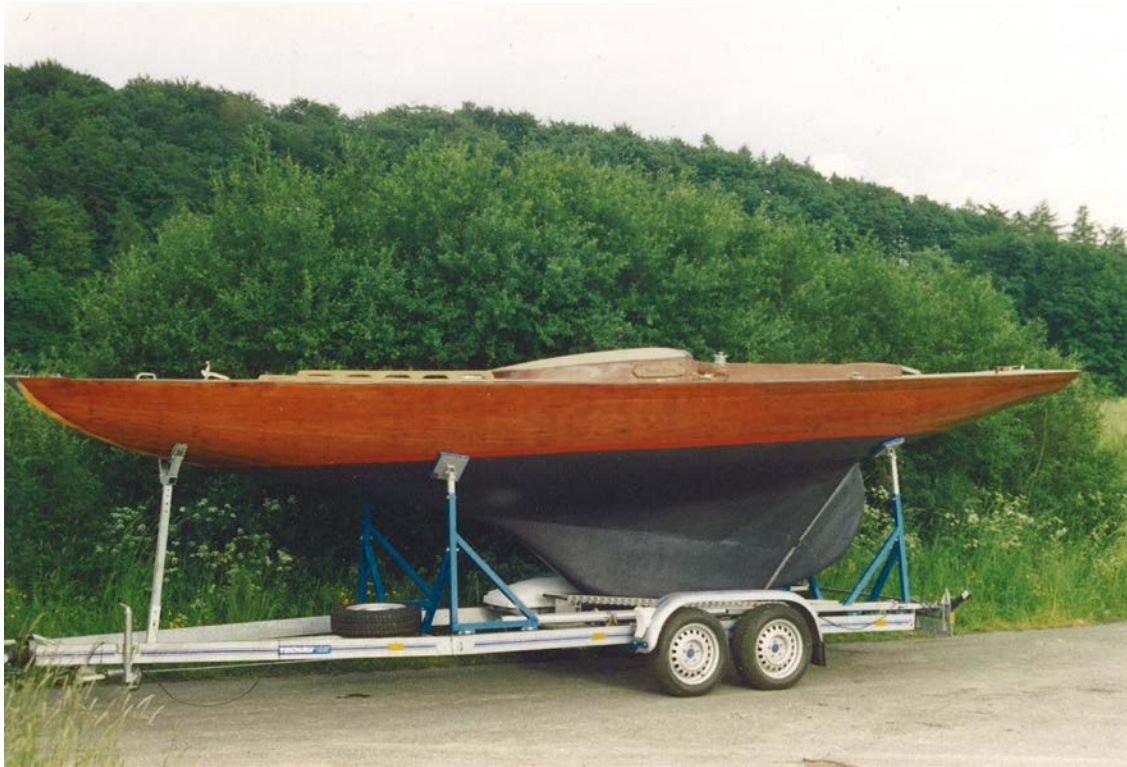
**Bild 8: Röde Orm nach der Restaurierung nach dem ersten Rollout**

Nach Abschluss der Restaurierungsarbeiten erfolgt der erste Rollout, der ordentlich begossen wurde.

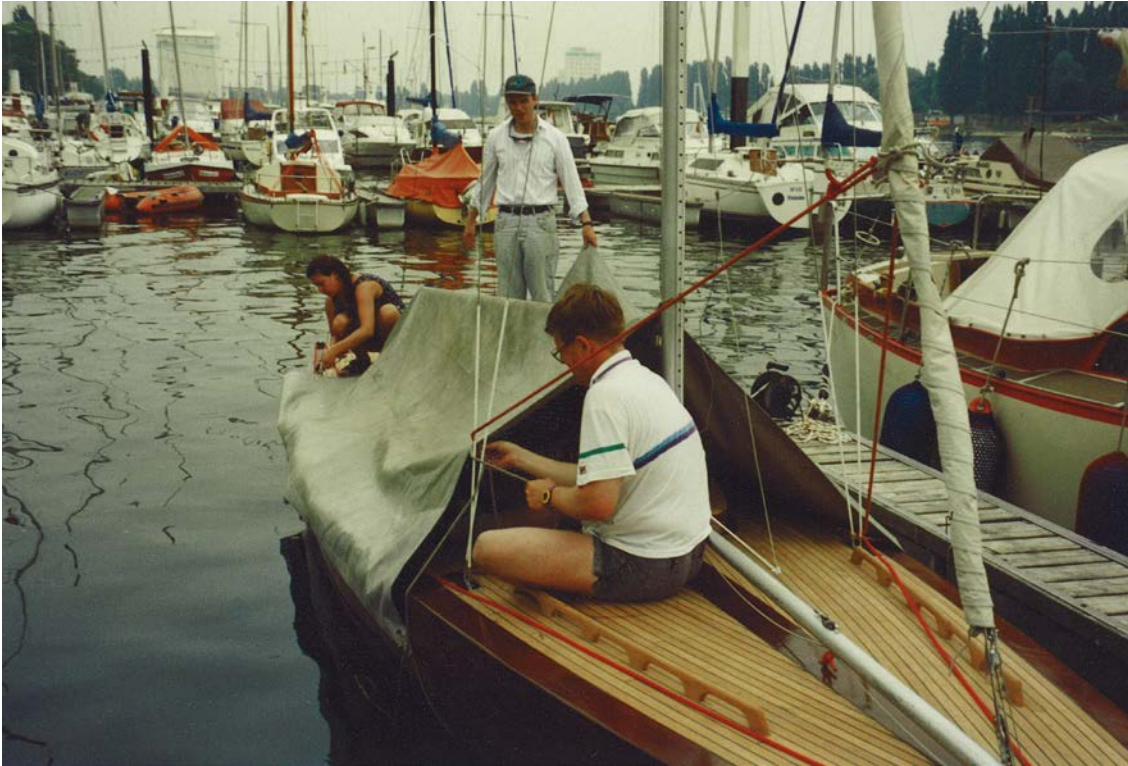
Um sicherzustellen, dass alles funktioniert, erprobte ich das Schiff zunächst im Schiersteiner Hafen in Wiesbaden. Es zeigte sich, dass das Schiff (wie erwartet) anfangs mächtig Wasser machte. Elektropumpen hinderten das Schiff kontinuierlich am Untergang, während der Fahrt musste heftig von Hand gepumpt werden. Erst nach Wochen dichtete das Schiff mehr oder weniger ab.

**Bild 11: Endlich im Wasser, warten auf den ersten Start**

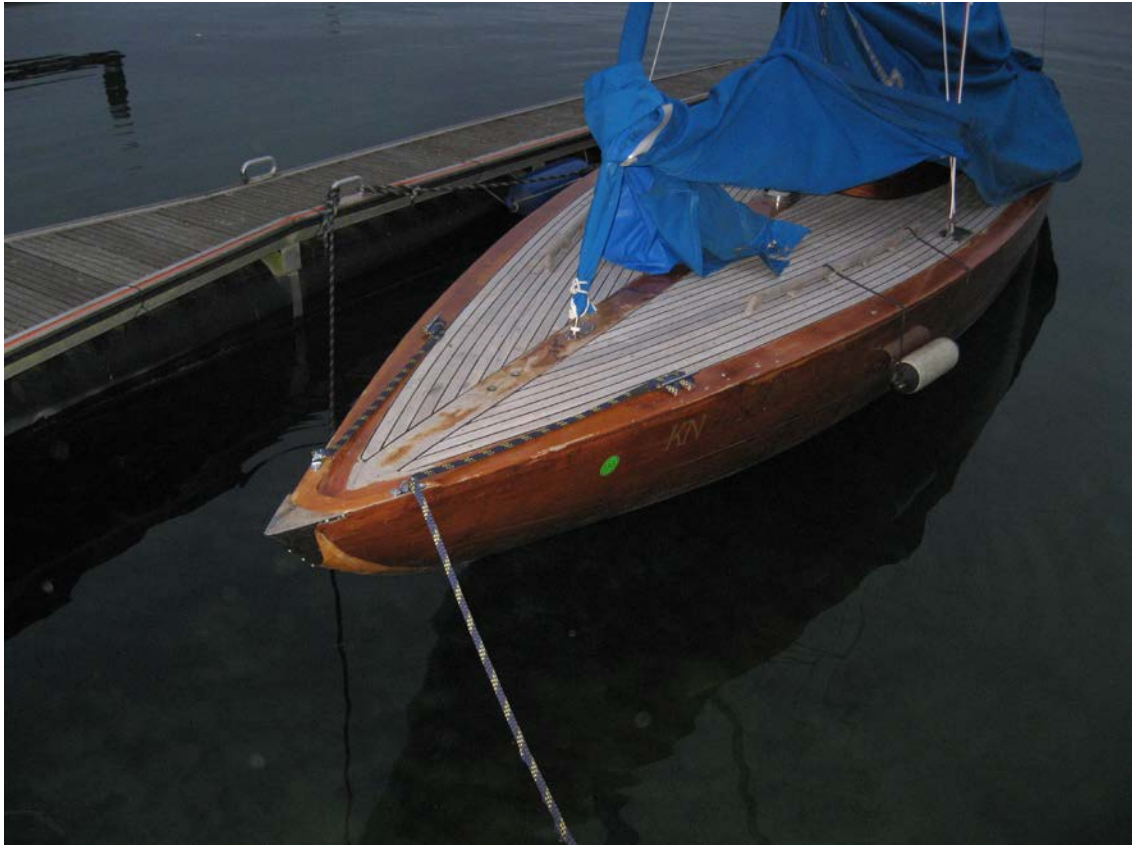
Nach Abschluss der Erprobung habe ich Röde Orm im Frühjahr 1996 an zwei Segler verkauft. Die verkauften ihn nach einigen Jahren an einen Besitzer am Bodensee. Dort segelt er bis heute (2009). Im Herbst 2009 habe ich den derzeitigen Besitzer besucht. Bis auf gebrauchstüblichen Verschleiß ist von keinen massiven Problemen berichtet worden, der Rumpf soll jedoch jetzt, nach mehr als 10 Jahren, neu lackiert werden.

**Bild 14: Röde Orm, mehr als 10 Jahre nach der Restaurierung am Bodensee**
